MAPEAMENTO DE DANOS

Companhia de Desenvolvimento Econômico de Minas Gerais
Mapeamento de Danos da
Fonte Viotti (Maior)
PARQUE DAS ÁGUAS DE CAXAMBU

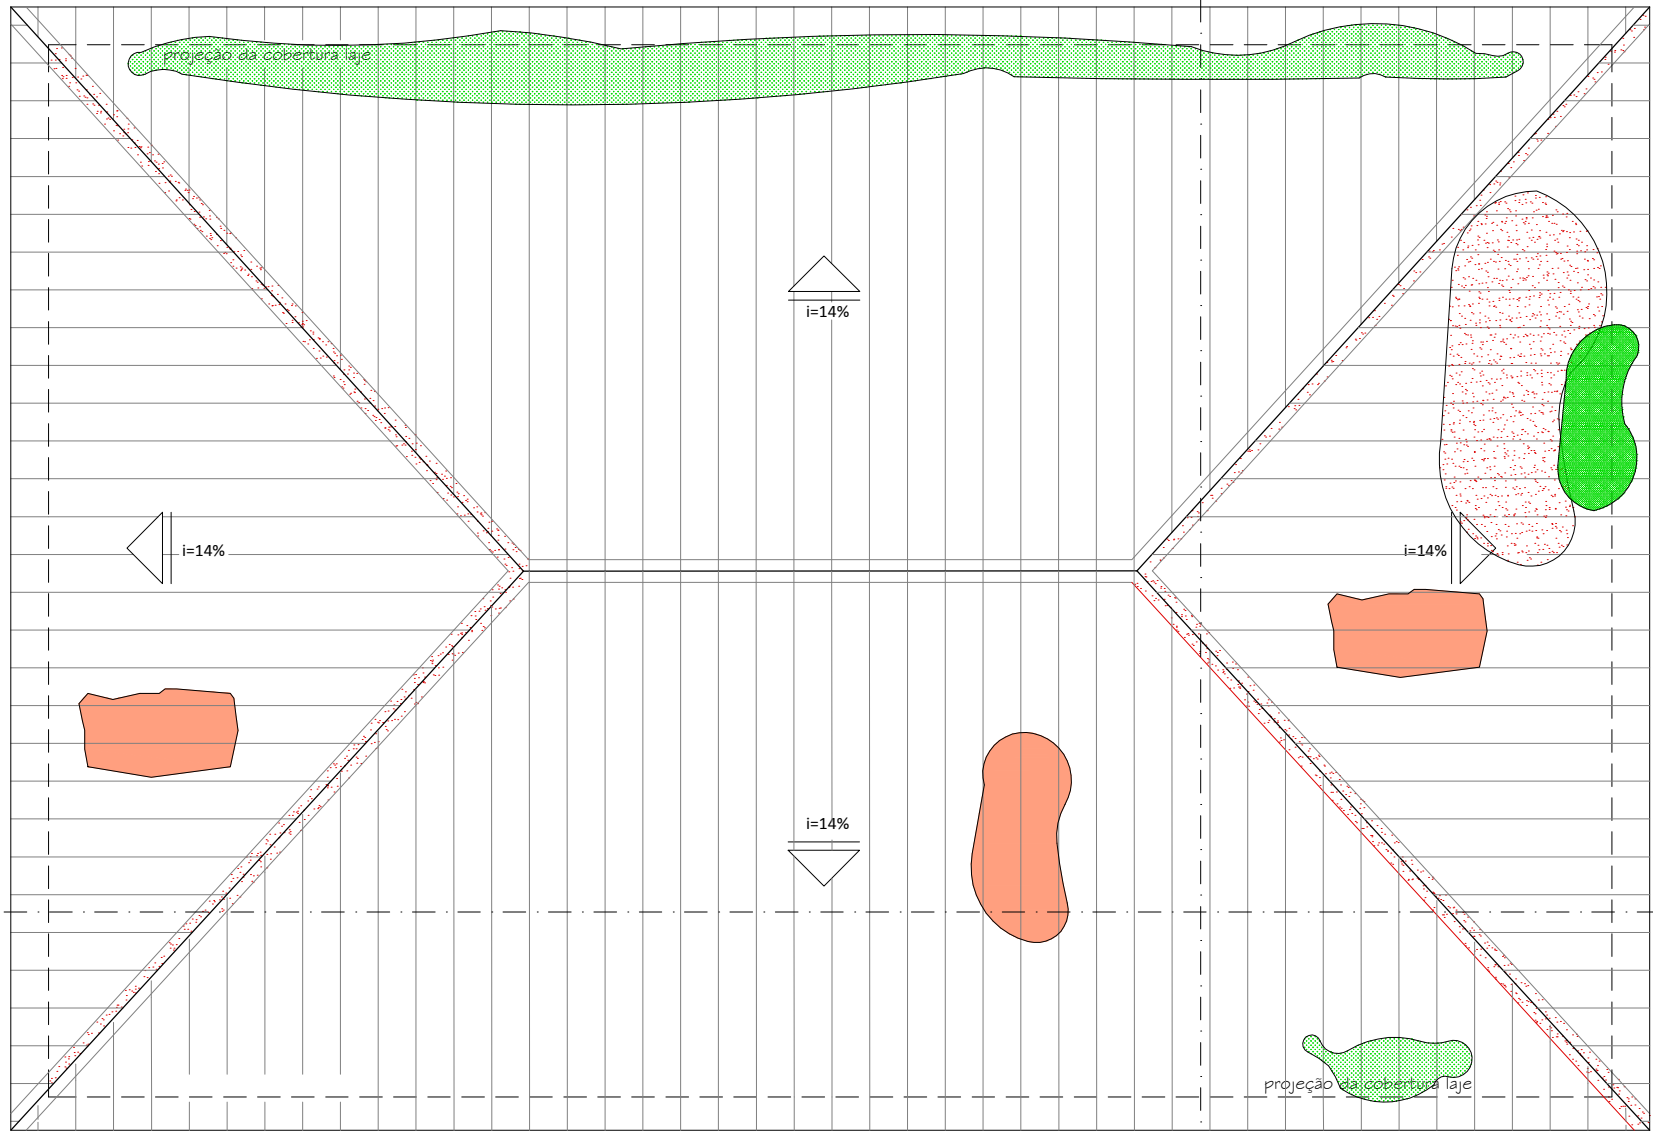
DIAGRAMA DE COBERTURA
FONTE VIOTTI (MAIOR)
ESCALA 1/50
Telhado estilo colonial, com telhas cerâmicas e calçamento de 4 águas, inclinação de 14%
