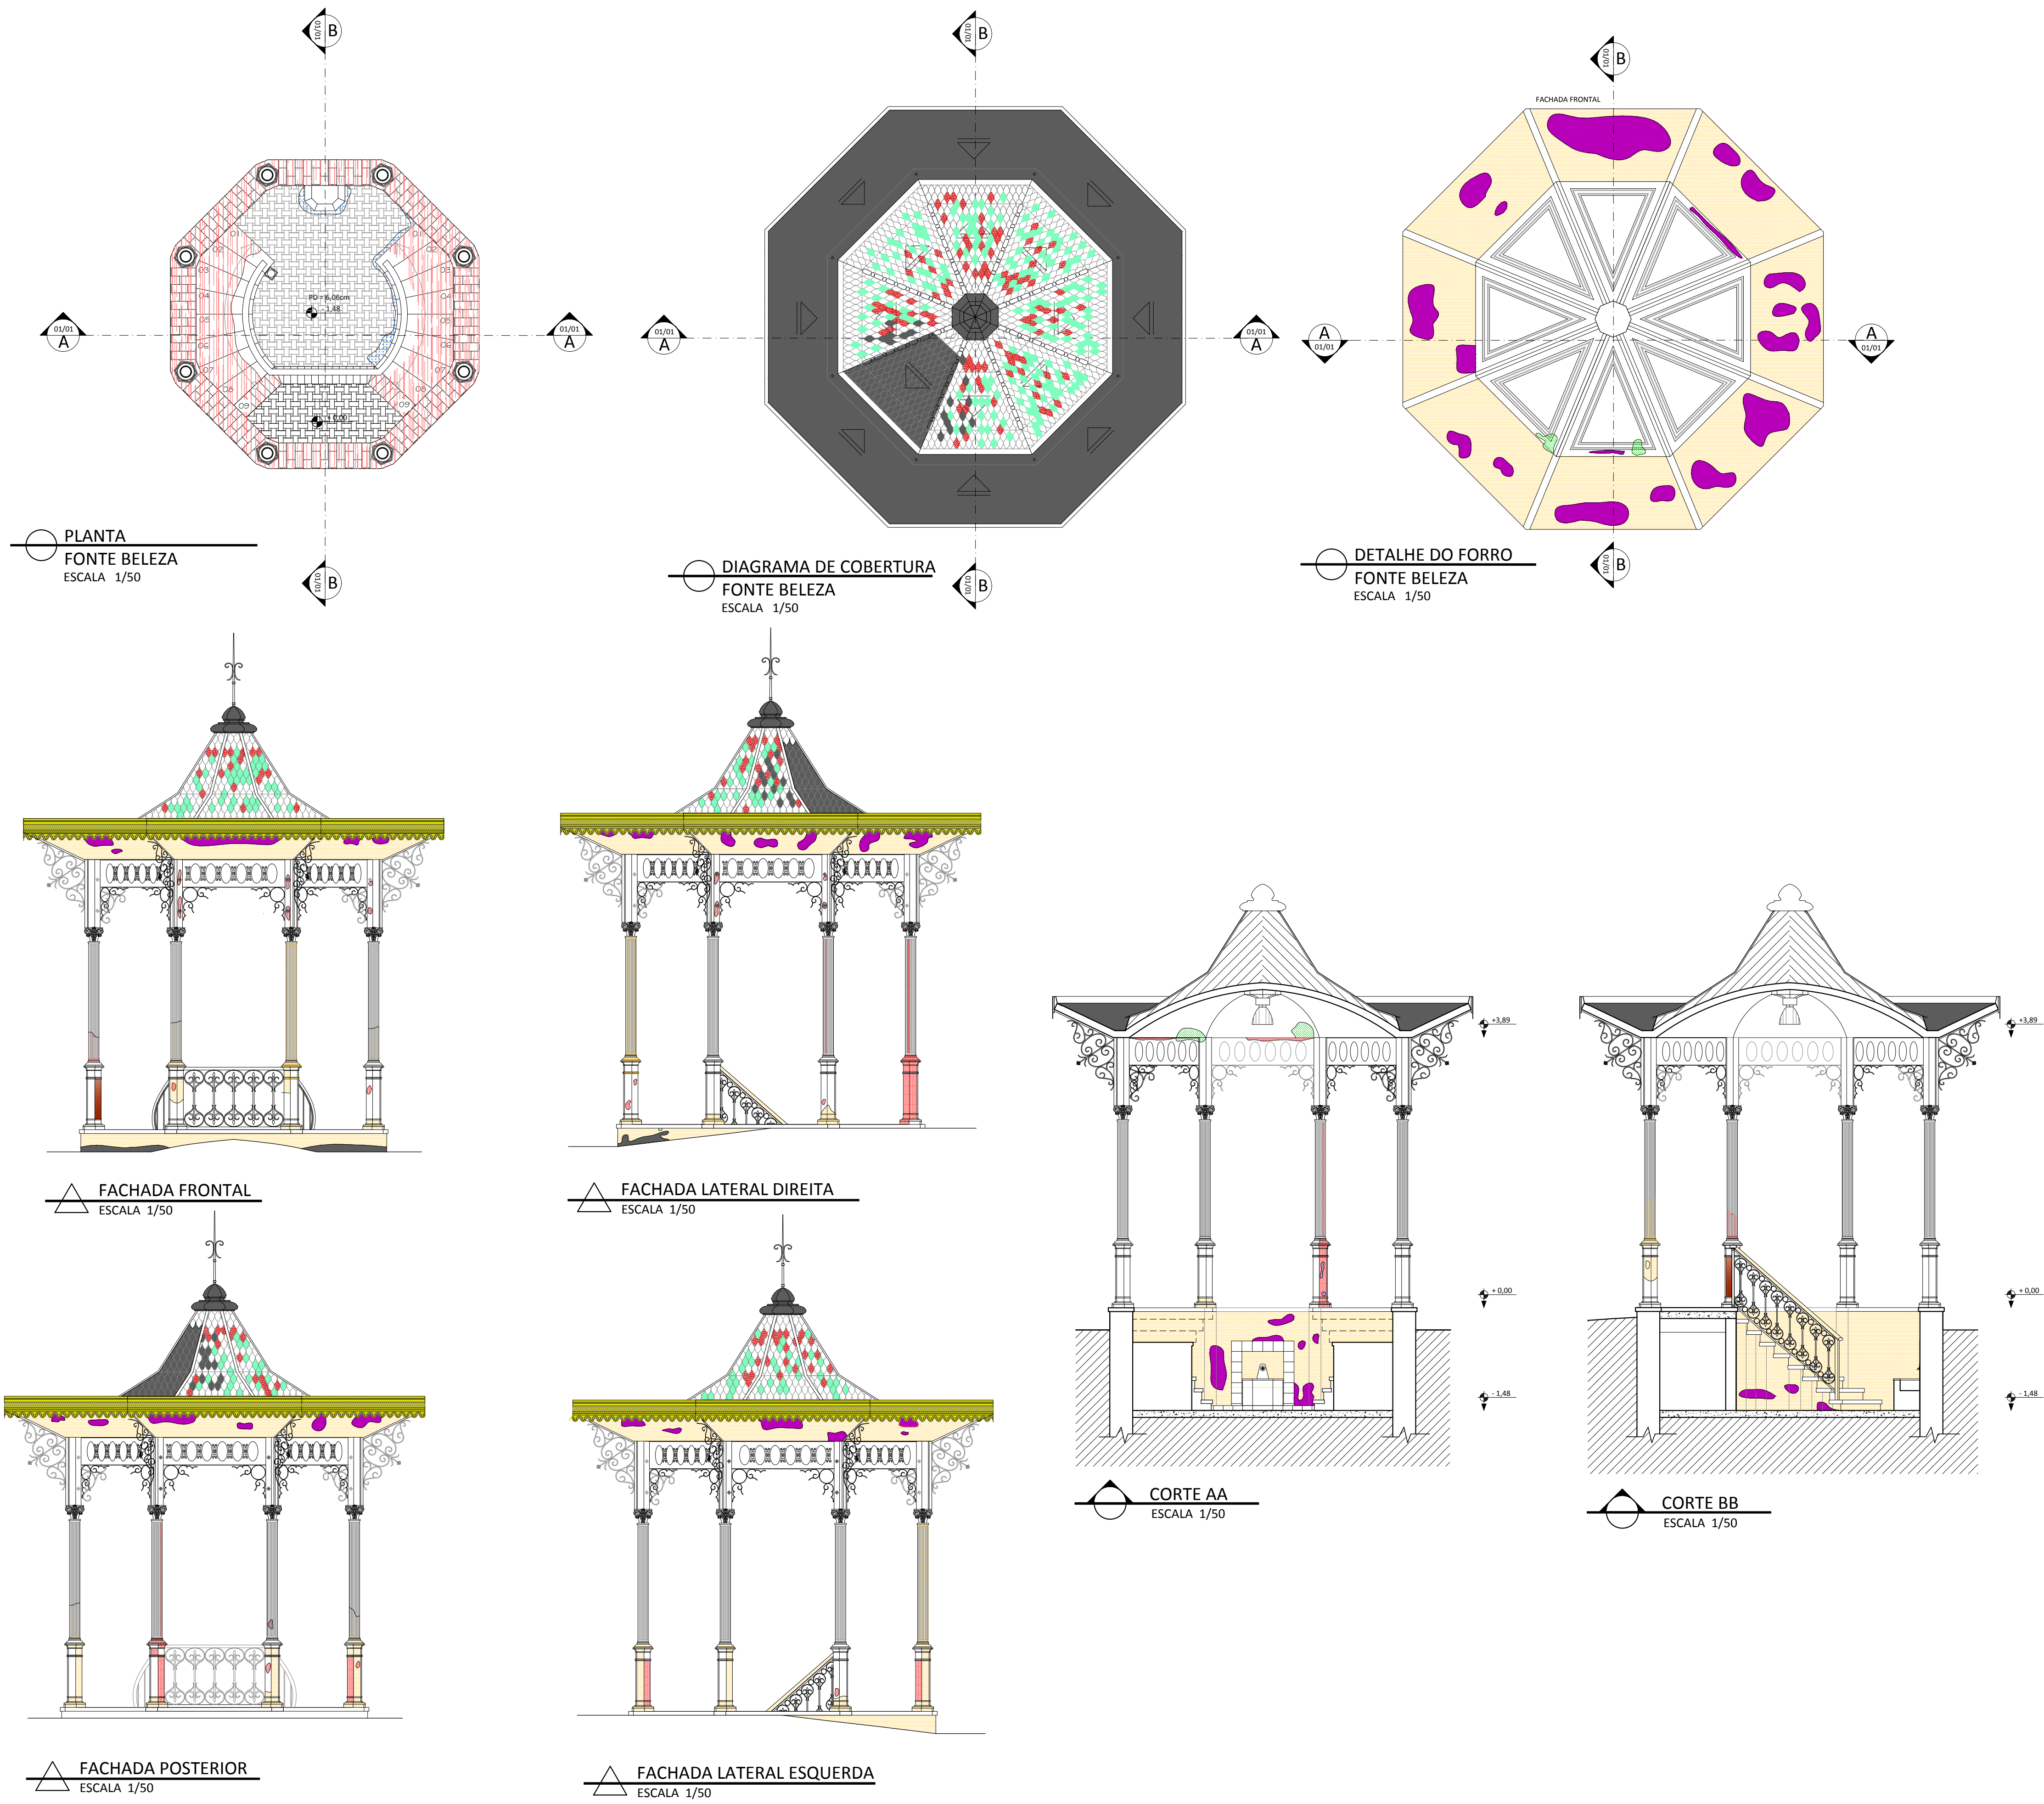
MAPEAMENTO DE DANOS		
LEGENDA		
HACHURA	PATOLOGIAS / DRESCIÇÃO	DIAGNÓSTICOS
	Crescimento de vegetação	Presença de umidade e ausência de manutenção
	Pátina Biológica	Intepéres, presença de umidade, depósito e concentração de matéria orgânica na superfície degradada
	Desgaste / Irregularidade da camada pictórica e presença de sujidade	Intepéres, presença de umidade, ausência de manutenção e medidas preventivas
	Desprendimento superficial da camada de reboco e/ou pintura	Intepéres, incidência solar, presença de umidade, falta de manutenção corretiva adequada e/ou preventiva e problema de aderência da tinta ao reboco
	Acúmulo de sujidade / manchas negras nas chapas de zinco	Intempéres e falta de manutenção preventiva
	Desprendimento da camada de pintura	Intempéres e falta de manutenção preventiva
	Manchas de umidade	Falhas na vedação de telhas, capilarização da água no embasamento, ausência de reparos regulares (repintura e limpeza de superfície)

Manchas negras gerenalizada com perda integral da camada de pintura e eventual, preseça de limo.	Sujidade acumulada por ação de intempéres, presença de umidade, falta de manutenção corretiva adequada e medidas preventiva
	Reboco novo sem acabamento	Em função de reforma recente e falta de acabamento final
	Perda de partes de elementos compositivos	Intempéres, traumas de natureza antrópica ou física
	Sujidade superficiais aderidas	Ausência de procedimentos regulares de limpeza
	Desgaste por abrasão	Desgaste provocado por atrito ou raspagem
	Oxidação de peças metálicas	Ação da umidade, ausência de camada antiferruginosa
	Acúmulo de águas	Entupimento de calhas e condutores, irregularidade do piso, má vedação, ausência ou ineficiência do ponto de saída (ralo) da água de lavagem, da chuva e/ou da fonte.
