INTERVENÇÃO CIVIL NAS FONTE MAYRINK I, II E III

Fonte Mayrink - Caxambu/MG

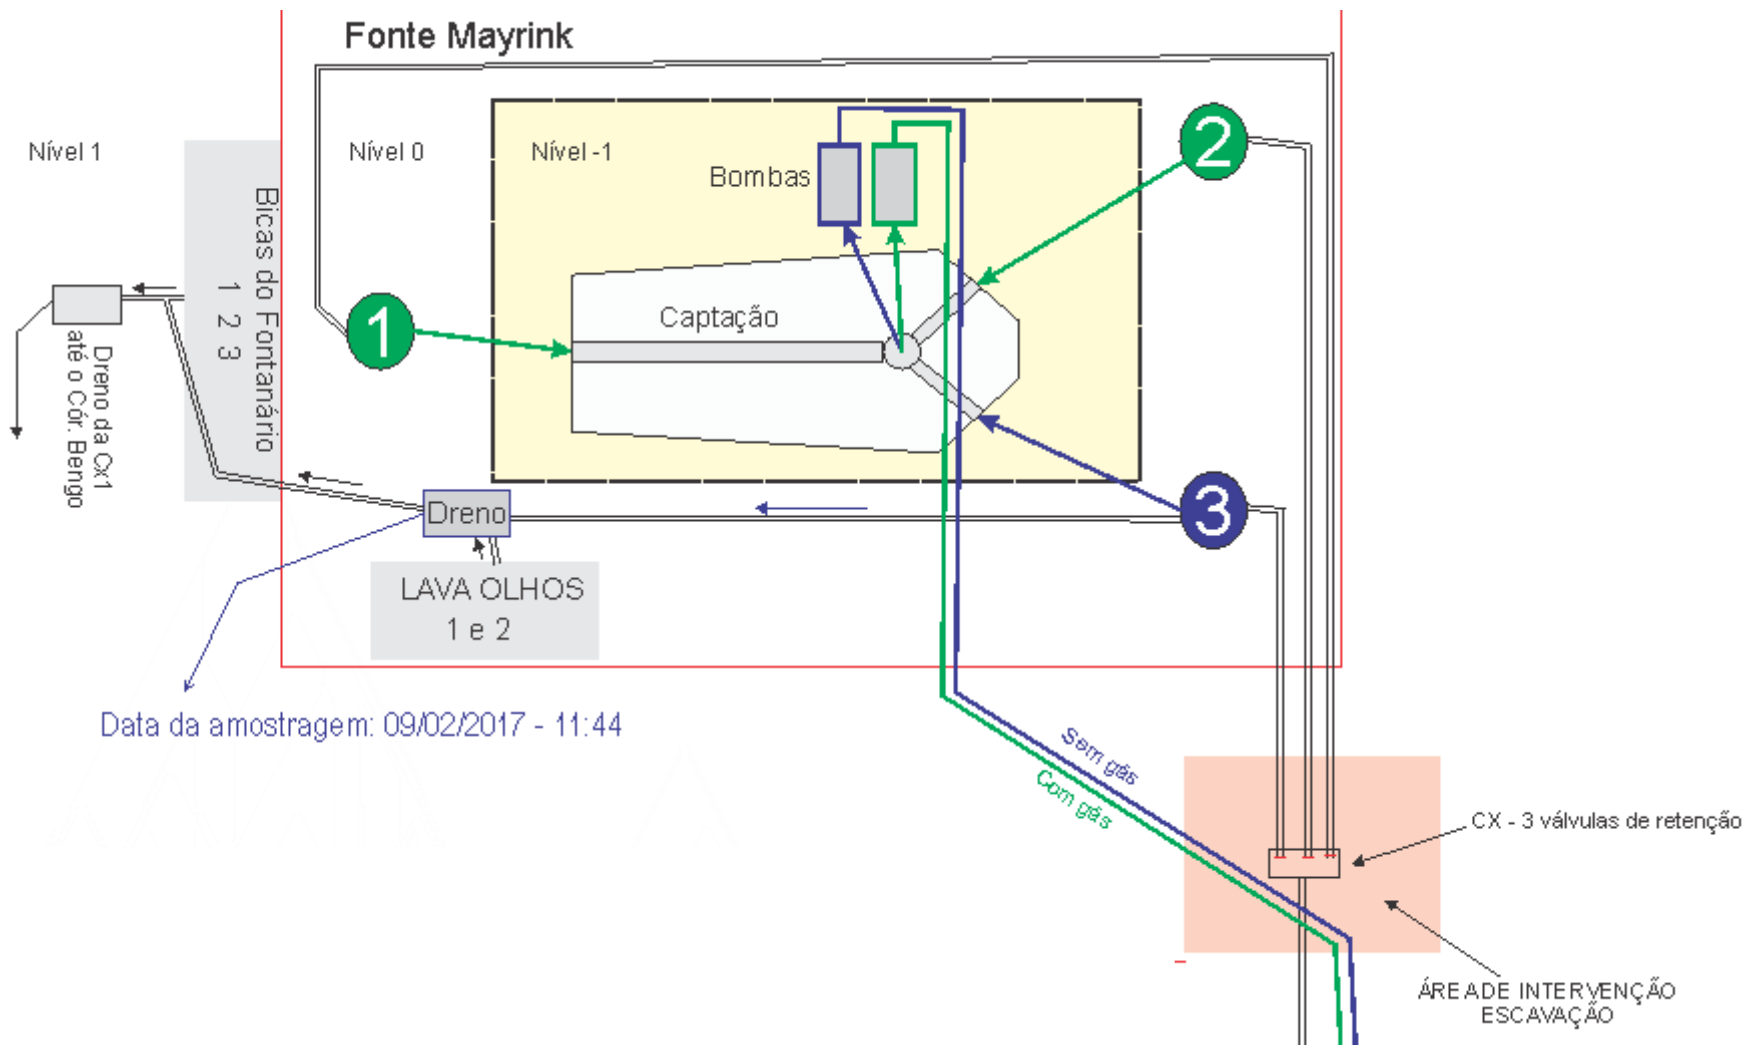
Situação atual das fontes

- As captações não apresentam infiltrações na tubulação;
- As análises microbiológicas mostraram boa qualidade das águas subterrâneas;
- A tubulação de drenagem, vedada no passado, apresenta deterioração e fluxo de água;
- escoamento da água de drenagem em ralo aberto no piso do fontanário;
- Extravasores interconectados favorecendo a mistura das águas das fontes;
- Retorno dos extravasores que aduzem água para o balneário;

Detectada possibilidade de contaminação externa a fonte.

- Tamponamento dos drenos;
- Substituição da tubulação dos extravasores;
- Verificação da drenagem superficial entre o morro de Caxambu e a fonte.
