07 de agosto de 2018.  
CE-DIMEI 018/18.

Ref.: Memorial Descritivo - Reforma do Piso do Gêiser do Parque de  
CAXAMBU.

**MEMORIAL DESCRITIVO – REFORMA  
DO PISO DO GÊISER DO PARQUE DE  
CAXAMBU**

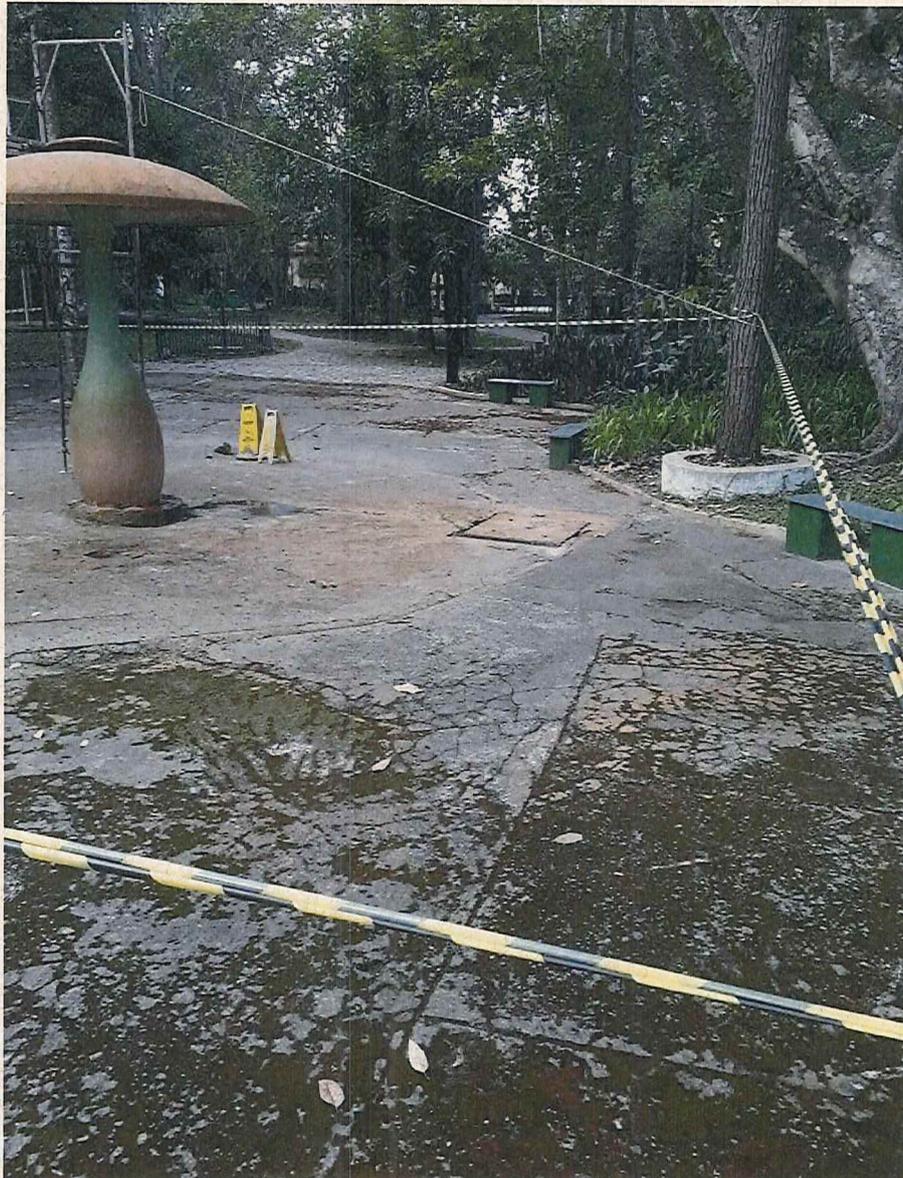
A reforma do Gêiser do Parque de Caxambu é necessária pois a laje de piso sobre a qual o cogumelo da fonte está apoiado apresenta danos estruturais em vários pontos, colocando em risco os frequentadores e funcionários do parque.

Em inspeção realizada em campo pôde-se constatar que a laje que serve de suporte para o Gêiser está apoiada sobre um solo mole que cedeu em alguns pontos, gerando vazios entre a laje e o solo e, sem o devido apoio, a laje não é segura. Uma parte da laje cedeu apenas com o trânsito de um funcionário, evidenciando a insegurança da estrutura.

Figura 1: Visão geral da área do Gêiser com destaque aos cavaletes sobre a parte da laje que cedeu

Propõe-se a demolição da laje existente com equipamentos manuais, de forma a garantir a integridade do Gêiser.

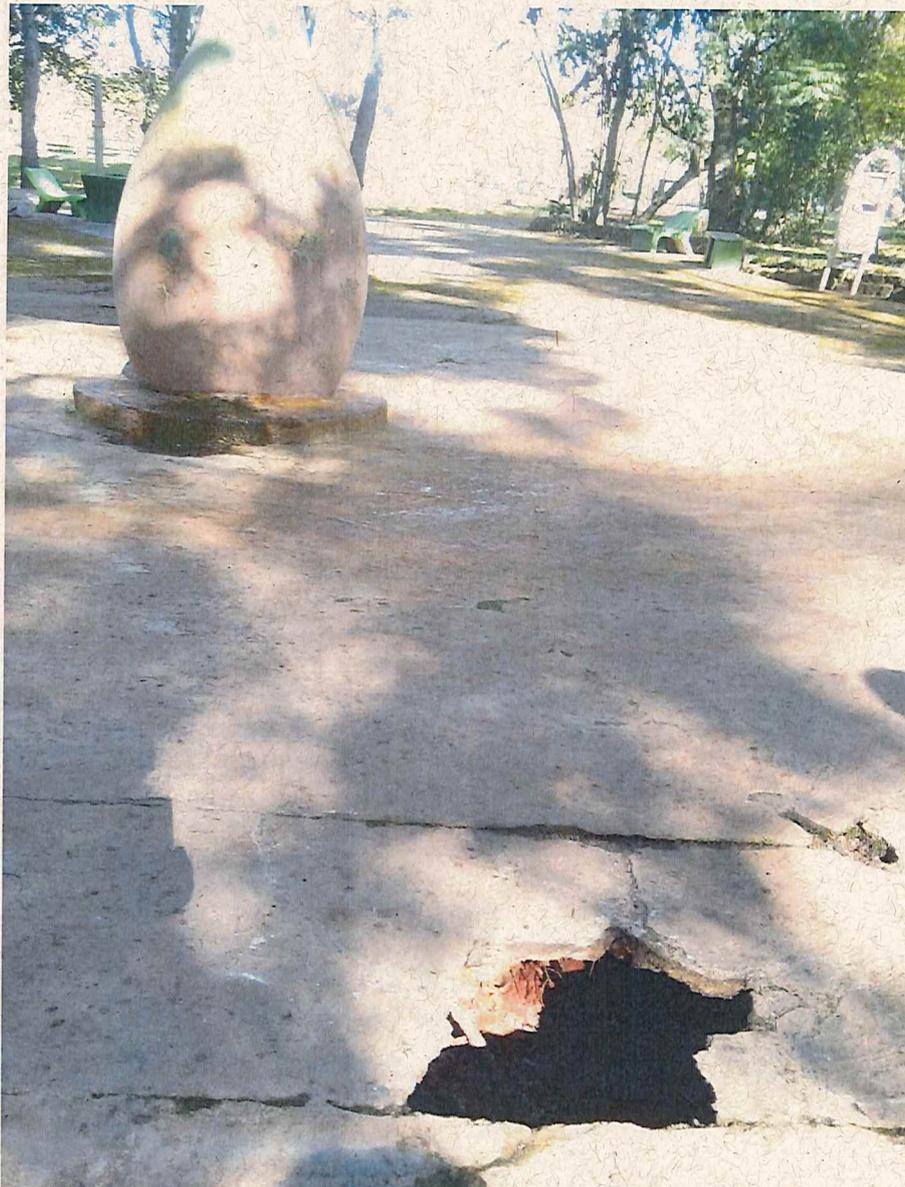
*Figura 2:Parte da laje que cedeu*

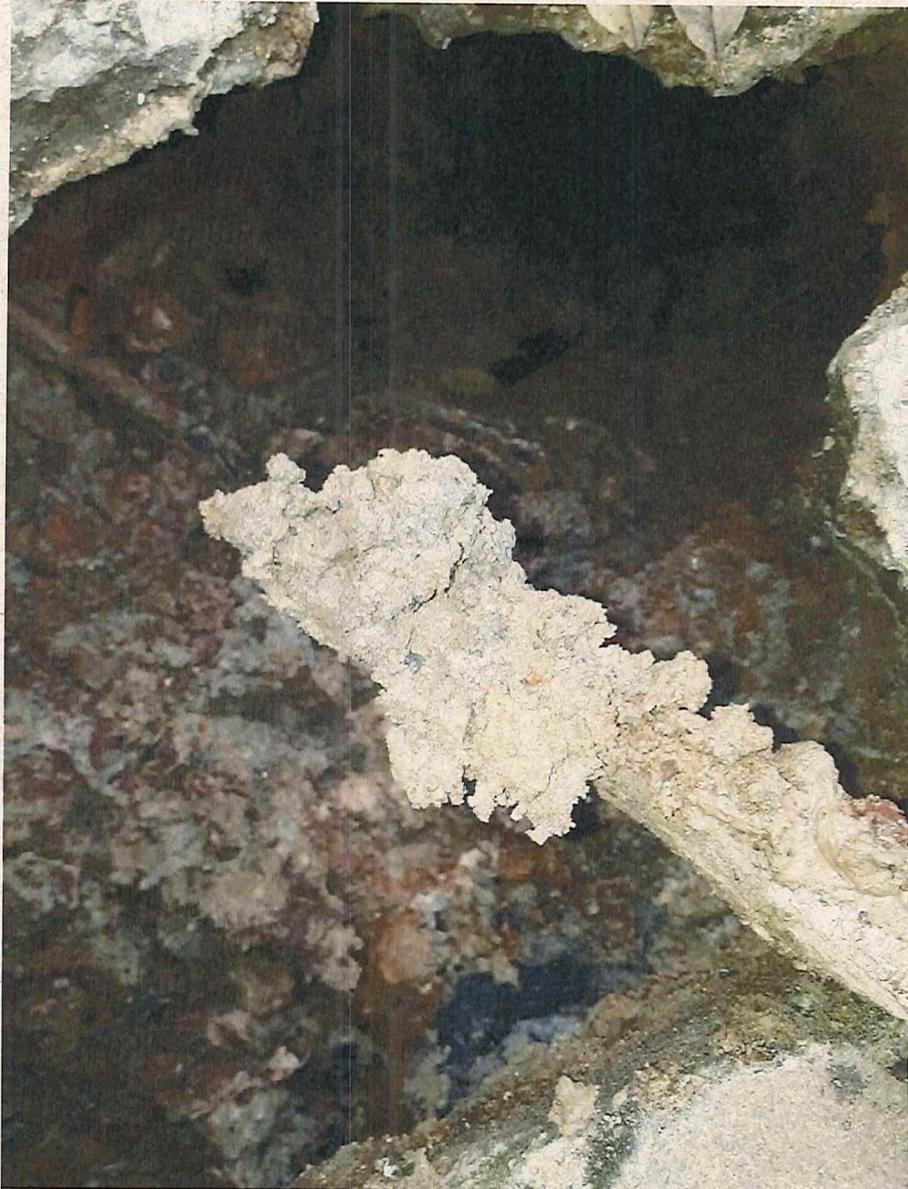
*Figura 3: Solo mole abaixo da laje*

Propõe-se a escavação de uma camada de aproximadamente 1,50 m de solo mole, também de forma manual, como forma de evitar danos ao Gêiser. Além disso, está previsto o escoramento do solo para garantir a integridade da escavação e a segurança dos operários. O material escavado será armazenado em local discreto na área do parque para posterior bota-fora definitivo.

No local onde será escavado o solo mole, propõe-se a sua recomposição com uma camada de aproximadamente 1,00 m de rachão e brita, a ser compactada com equipamentos manuais, como forma de evitar danos ao gêiser.

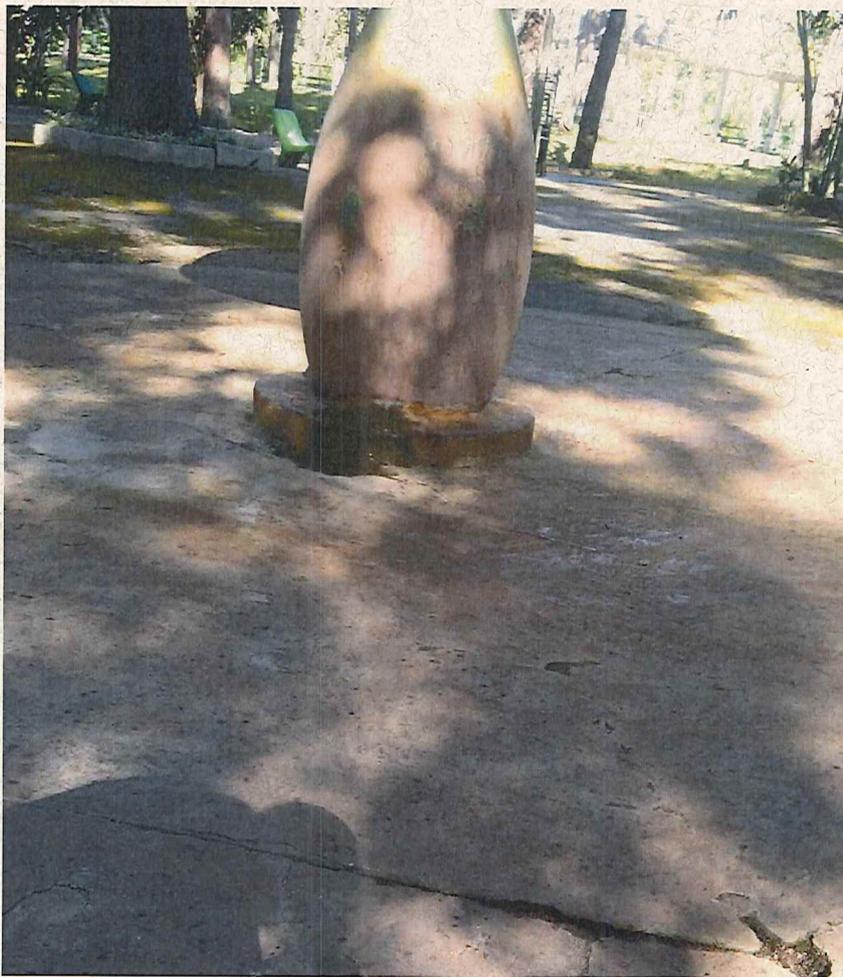
Figura 4: Pedestal de apoio do cogumelo a ser demolido

Para a retirada do cogumelo propõe-se a demolição do pedestal sobre o qual ele está apoiado utilizando talhadeira manual, como forma de evitar danos à estrutura de fibra do cogumelo. Posteriormente, propõe-se içar a estrutura com o apoio de andaimes que estarão apoiados fora da laje que se encontra danificada.

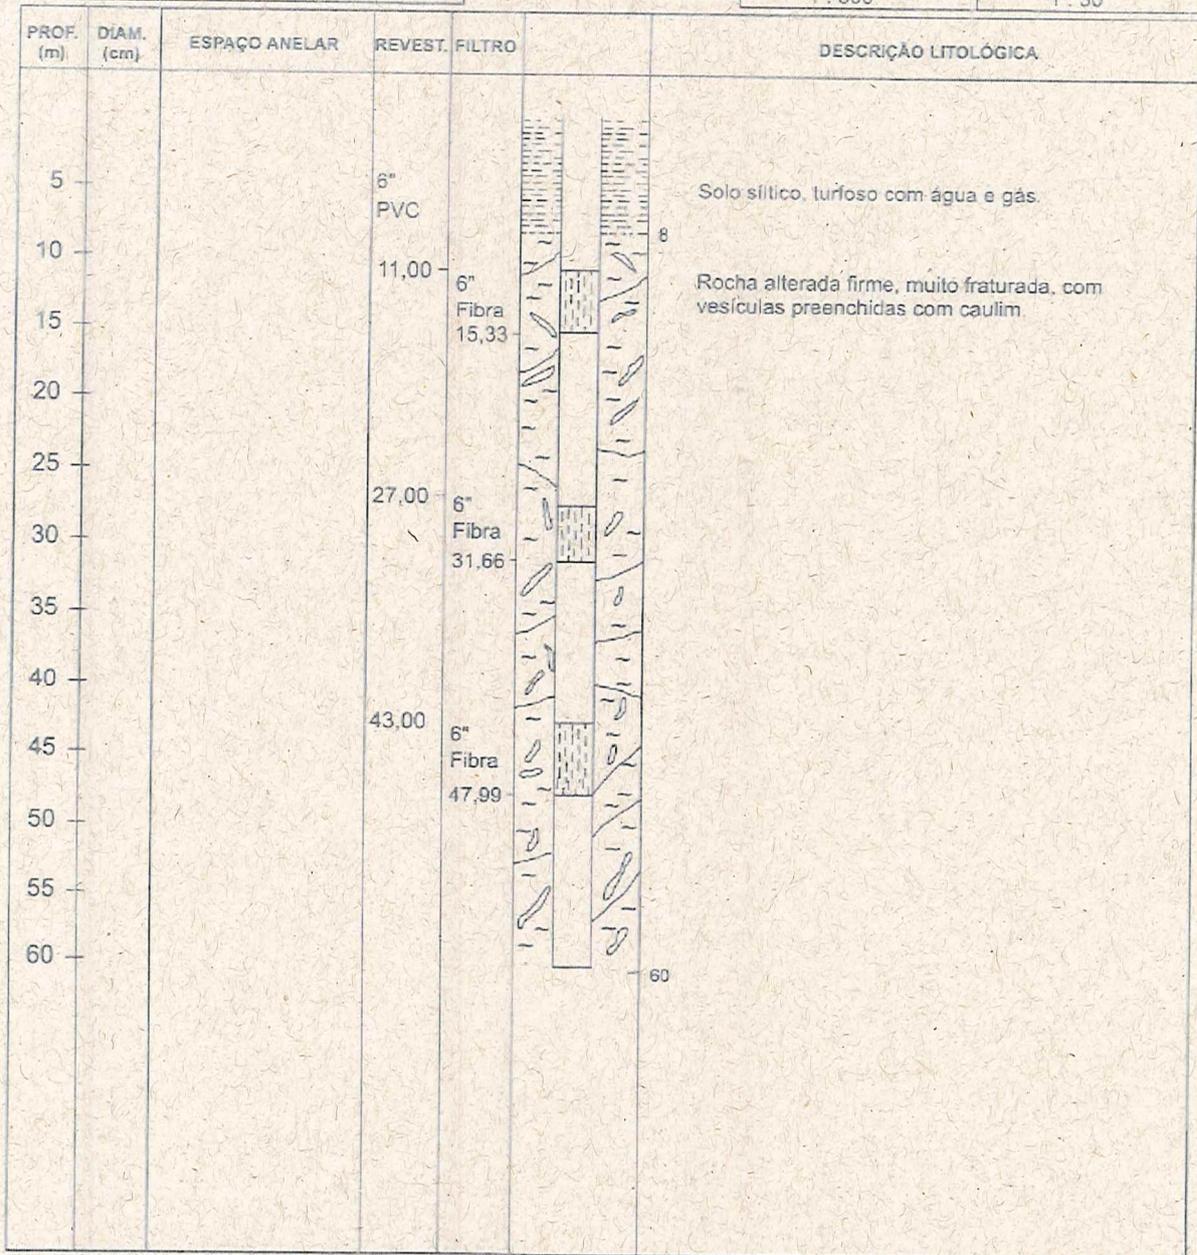
Os trabalhos de perfuração foram feitos pela empresa Hidropoços em 1981, onde se atingiu a profundidade de 60 m. Foi instalada tubulação em fibra de vidro de 6” de diâmetro, com três níveis de filtro: entre 11,00m e 15,33m; entre 27,66m e 31,66m; e entre 43,00m e 47,99m (Figura 5). Indica-se que a entrada de água com gás ocorre pelo filtro superior. Além disso, alegam que esse fluxo superior contaminou a captação, impossibilitando sua utilização na planta industrial, servindo desde então como atrativo turístico (Figura 6).

Figura 5 – Perfil Geológico e Construtivo do Geiser, Caxambu.

Apesar das incertezas no perfil construtivo do Geiser (Figura 5), observa-se certa concordância entre a profundidade de contato do aluvião areno-argiloso para a rocha alterada, que varia entre 6,2 m e 8 m abaixo da superfície.

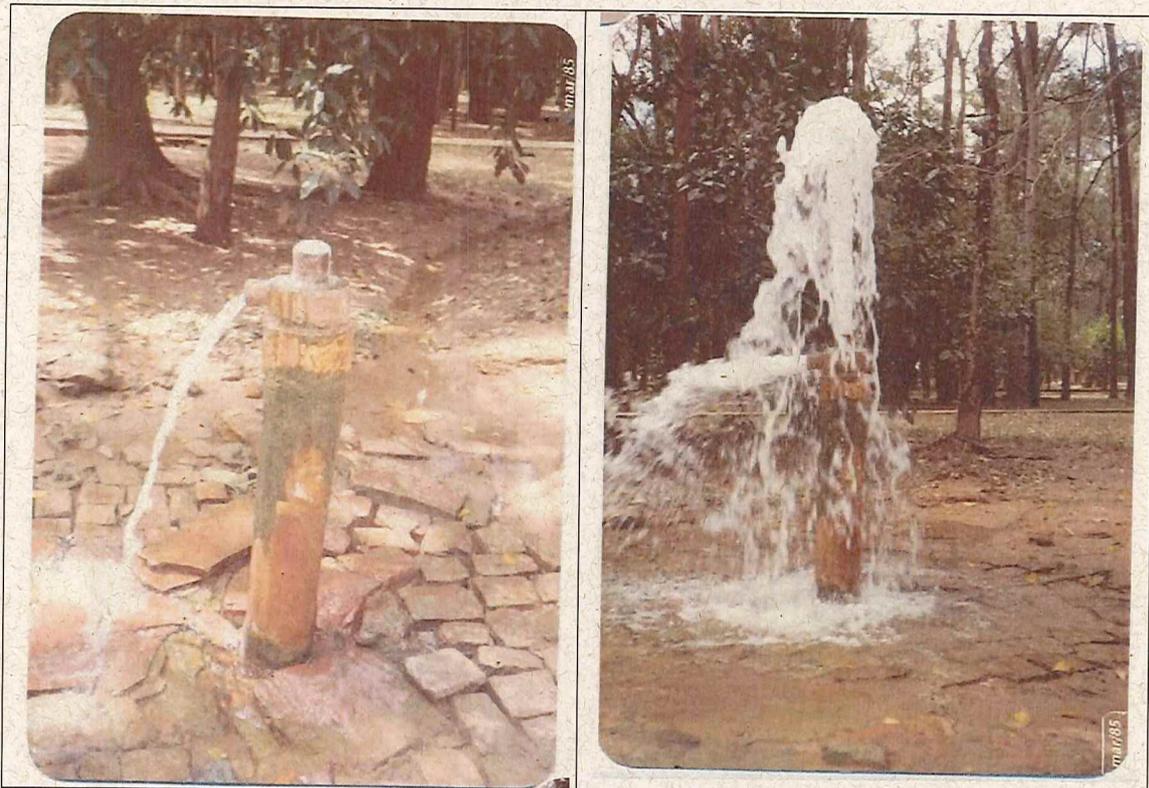
Figura 6 – Imagens do Geiser em junho (esquerda) e março (direita) de 1985.

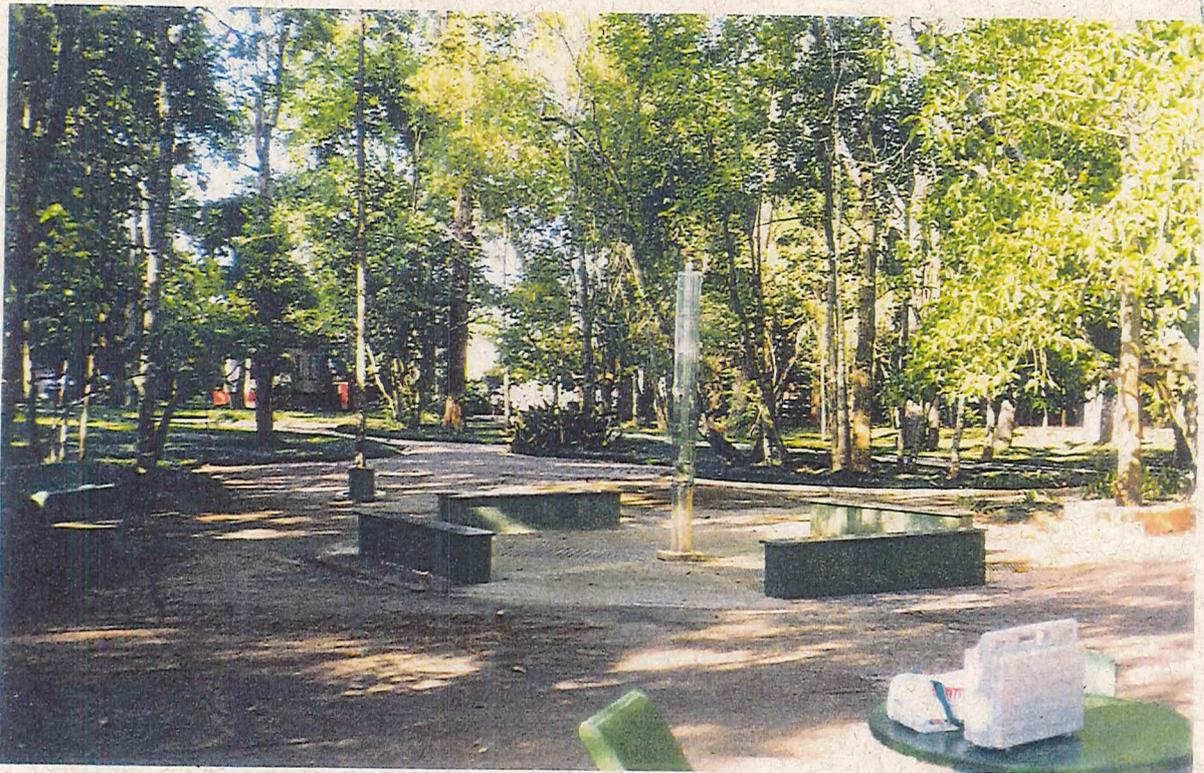
As “explosões naturais” associam-se ao processo (i) e, segundo relatos dos moradores, ficaram mais espaçadas com o decorrer do tempo. Já os jorros associados ao processo (ii) foram geradas sobretudo pelos habitantes/turistas e poderiam obstruir a captação. Está aqui o motivo das várias intervenções na porção superior do poço, visando evitar a introdução de material particulado no poço. Após diversas alterações frustradas, optou-se pela instalação do cogumelo, que dá o desenho atual da captação.

*Figura 7 – Uma das alterações no Geiser, com instalação de tubo com furos laterais no topo da antiga tubulação, dificultando a introdução de materiais indesejáveis no poço.*

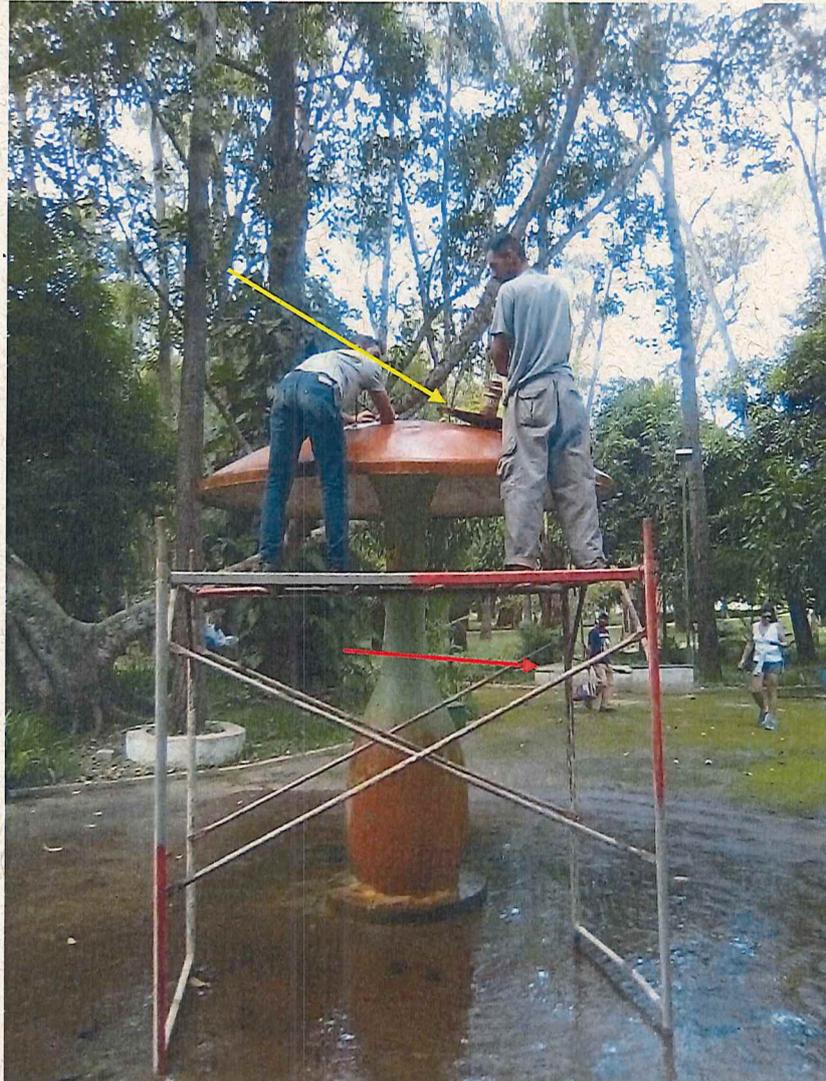
O processo (iii) é o utilizado para fazer o controle atual do funcionamento do Geiser. Há uma tubulação, aparentemente retilínea, que deriva da base da captação, abaixo do piso. Essa tubulação apresenta um registro em sua saída e deságua em um pequeno reservatório, localizado entre o Geiser e o lago (Figura

8). Diariamente, em horário pré-estabelecido, abre-se o registro da tubulação, provocando o rebaixamento da coluna de água do poço, cujo nível estático está acima da superfície do terreno. Dessa forma, perturba-se o sistema e o jorro é induzido.

*Figura 8 – Detalhe do “chapéu” do cogumelo desenroscado (seta amarela) e do reservatório (seta vermelha) ao fundo, o qual recebe as águas drenadas pela tubulação de rebaixamento do Geiser.*
