Ofício nº 2067/2018-FISCALIZAÇÃO/DNPM/MG

Assunto: **Encaminha autos de infração, complemento ao Auto de Interdição nº 26/2018 e cópia de relatório de vistoria**

COMPLEMENTO AO AUTO DE INTERDIÇÃO Nº 26/2018-DNPM/MG, DE 22/08/2018

SUPERINTENDÊNCIA DO DNPM/MG**PARECER Nº 27/2018/DNPM-MG/VARM-RAFA****Referência:** Processo nº 000.278/1945.**Interessado:** Companhia de Desenvolvimento Econômico de Minas Gerais.**Assunto:** Relatório de vistoria. Análise de pedido de desinterdição.

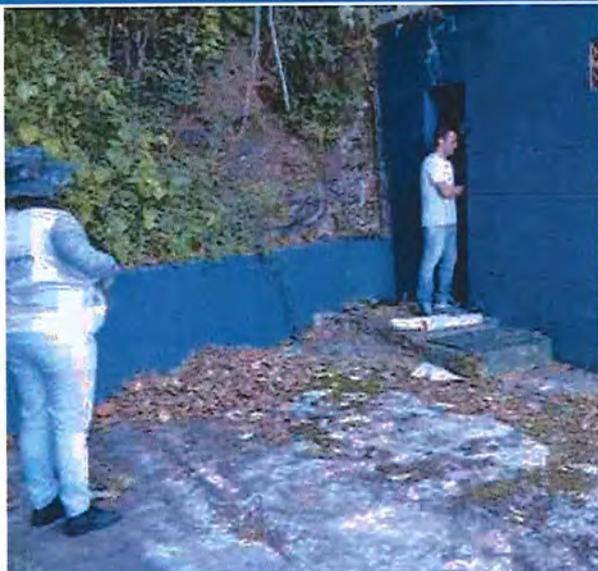
Figura 2 – Vista do entorno da casa de proteção da Fonte Radioativa. Observa-se acúmulo de folhas e mofo no piso e nas paredes.

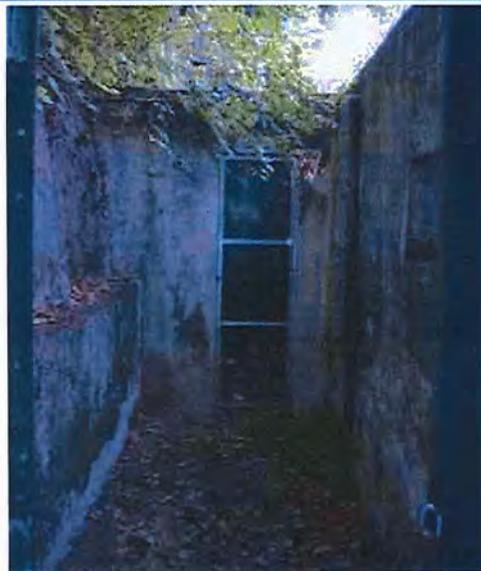
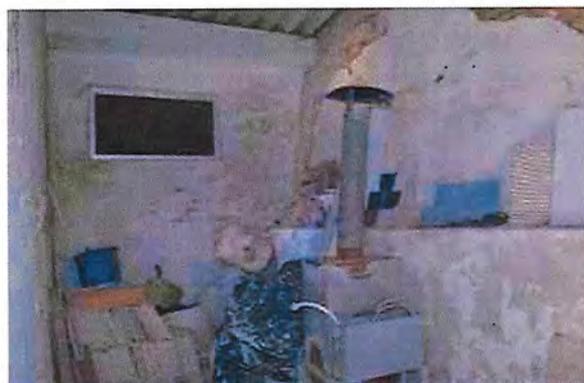
Figura 3 – Área contígua à casa de proteção da Fonte Radioativa (a janela que aparece na foto é a janela de ventilação da casa de proteção) é utilizada para depósito de materiais diversos. As condições higiênicas são precárias.

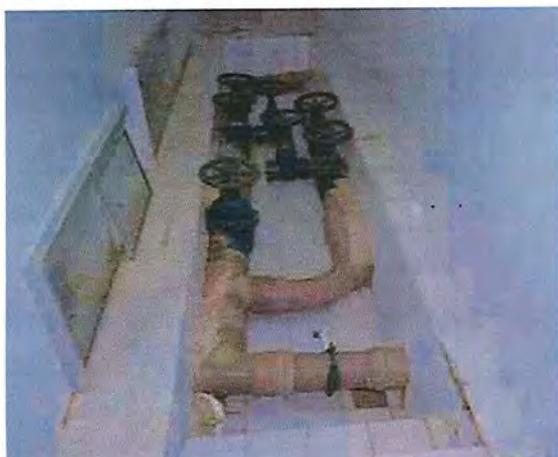
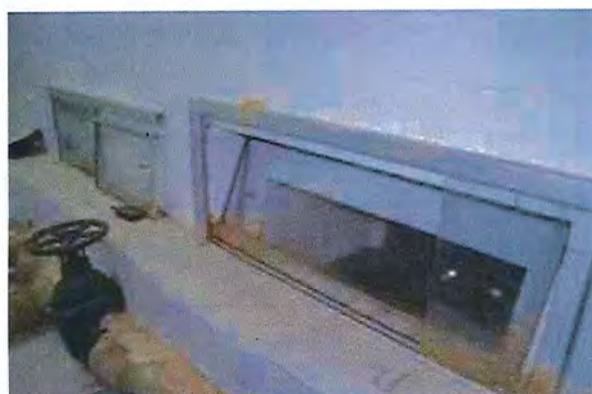
Figura 5 – Vista da casa de proteção da Fonte Radioativa. Observa-se tubulação de adução da água da Fonte em PVC, torneira de PVC, ralos de saída de água sem tampa escamoteável e com azulejos quebrados, tampa das caixas de captação sujas e sem vedação.

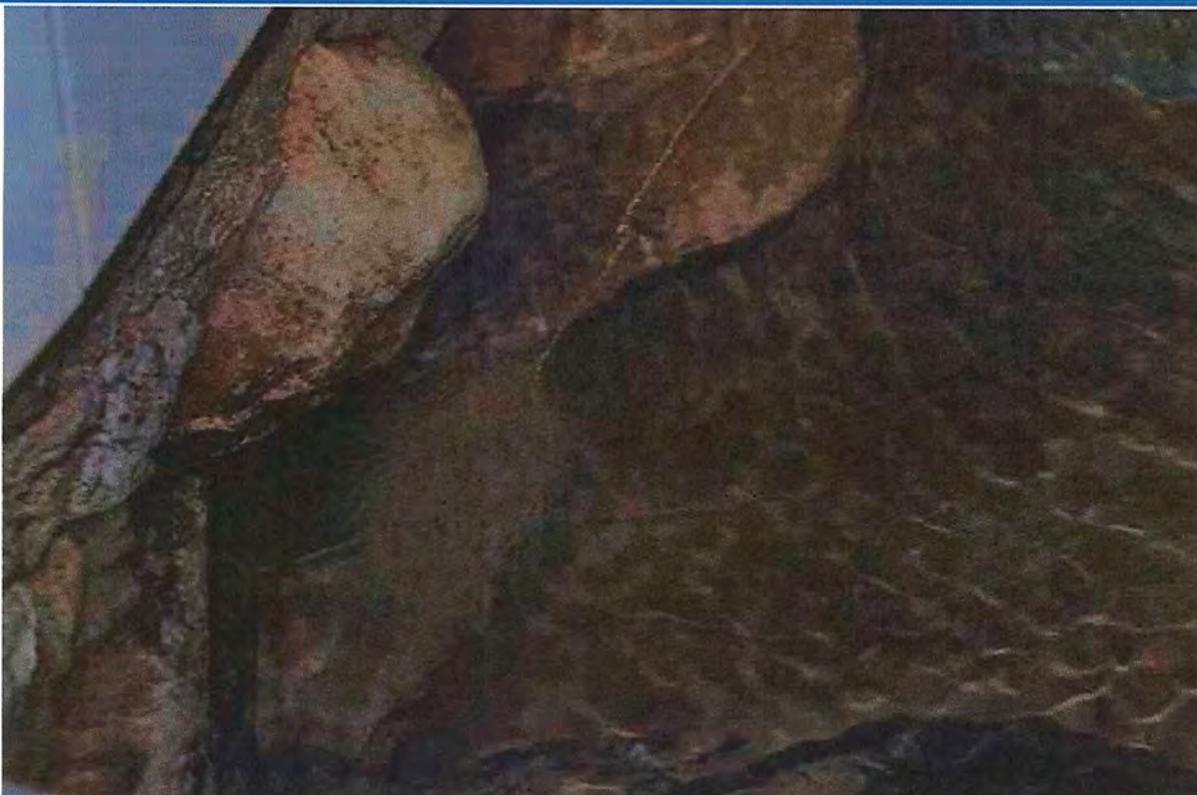
Figura 6 – Vista do interior da caixa de captação da Fonte Radioativa. Observa-se que apenas parte da caixa é azulejada e que há raízes em contato com a água captada.

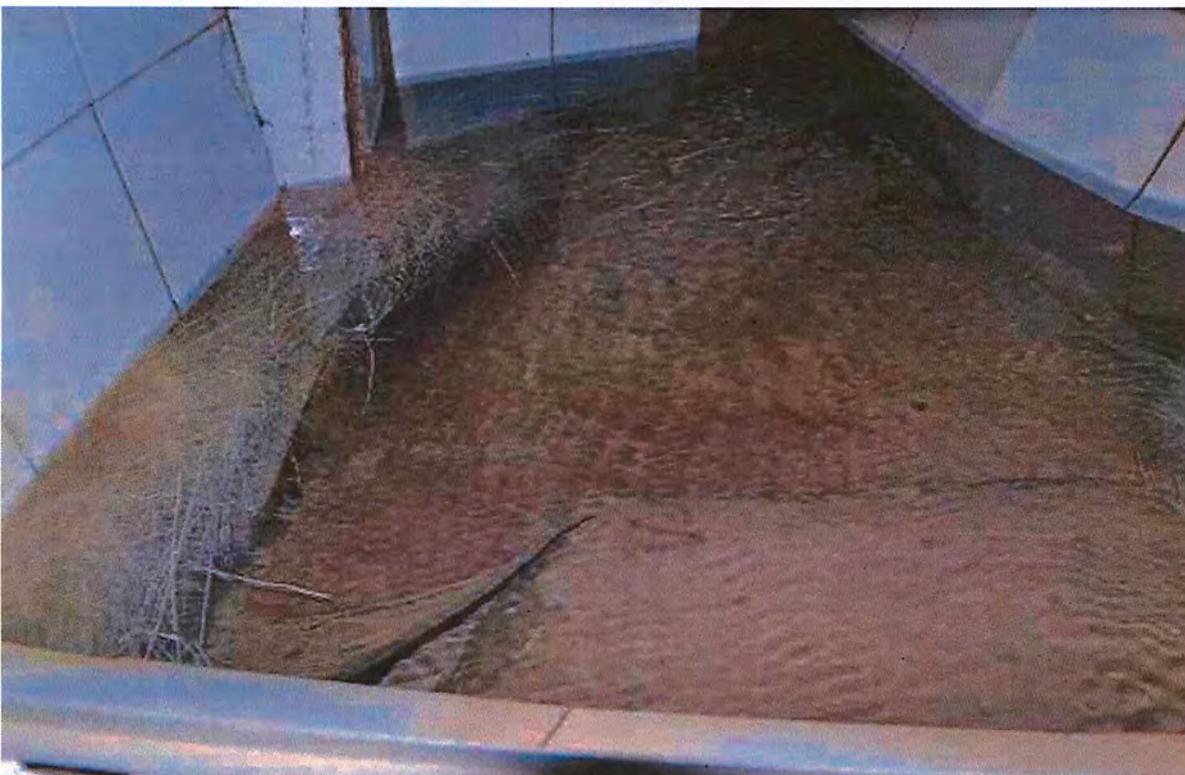
Figura 7 – Vista do interior da caixa de captação da Fonte Radioativa. Observa-se que apenas parte da caixa é azulejada, os azulejos estão sujos e danificados, há raízes na água captada.

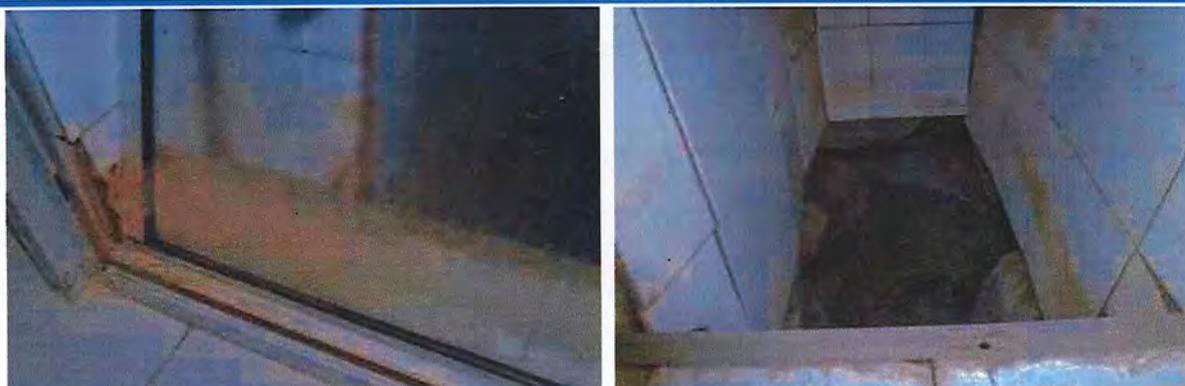
Figura 8 – Vista da caixa de captação da Fonte Radioativa. Observa-se que a não há vedação da tampa de vidro e que a tampa de vidro e os azulejos estão muito sujos.

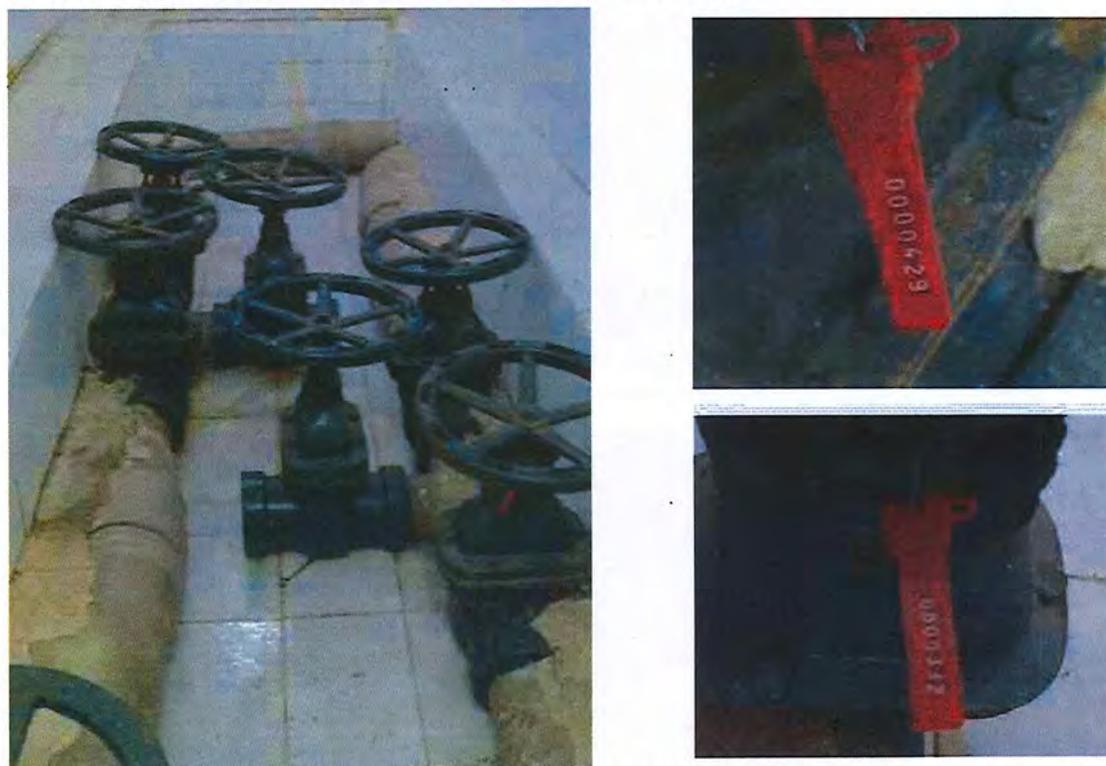
Figura 9 – Lacs instalados nos registros da Fonte Radioativa em função da lavratura do Auto de Interdição N° 27/2018-DNPM/MG.

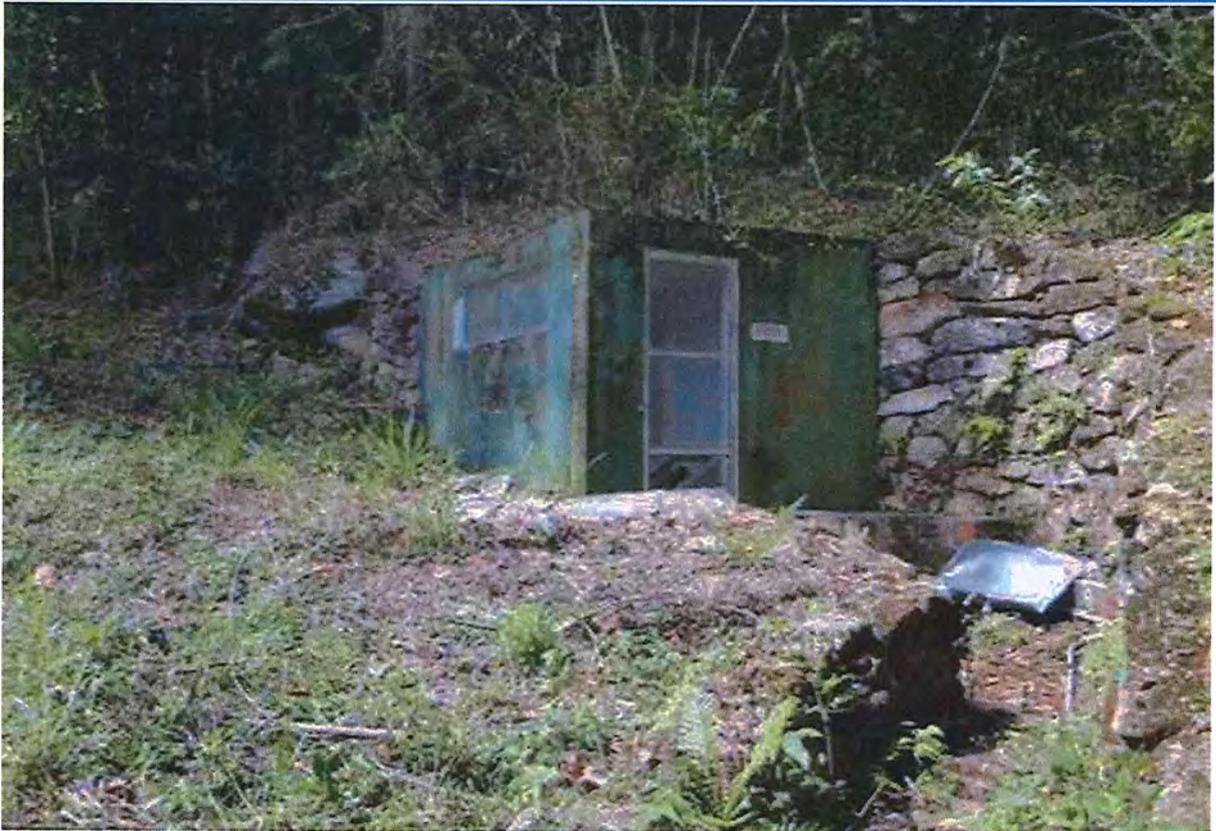
Figura 12 – Vista externa da casa de proteção da Fonte Magnesiana. Observa-se que a área do entorno da casa de proteção não é calçada e nem pavimentada e que há mofo nas paredes da casa de proteção.

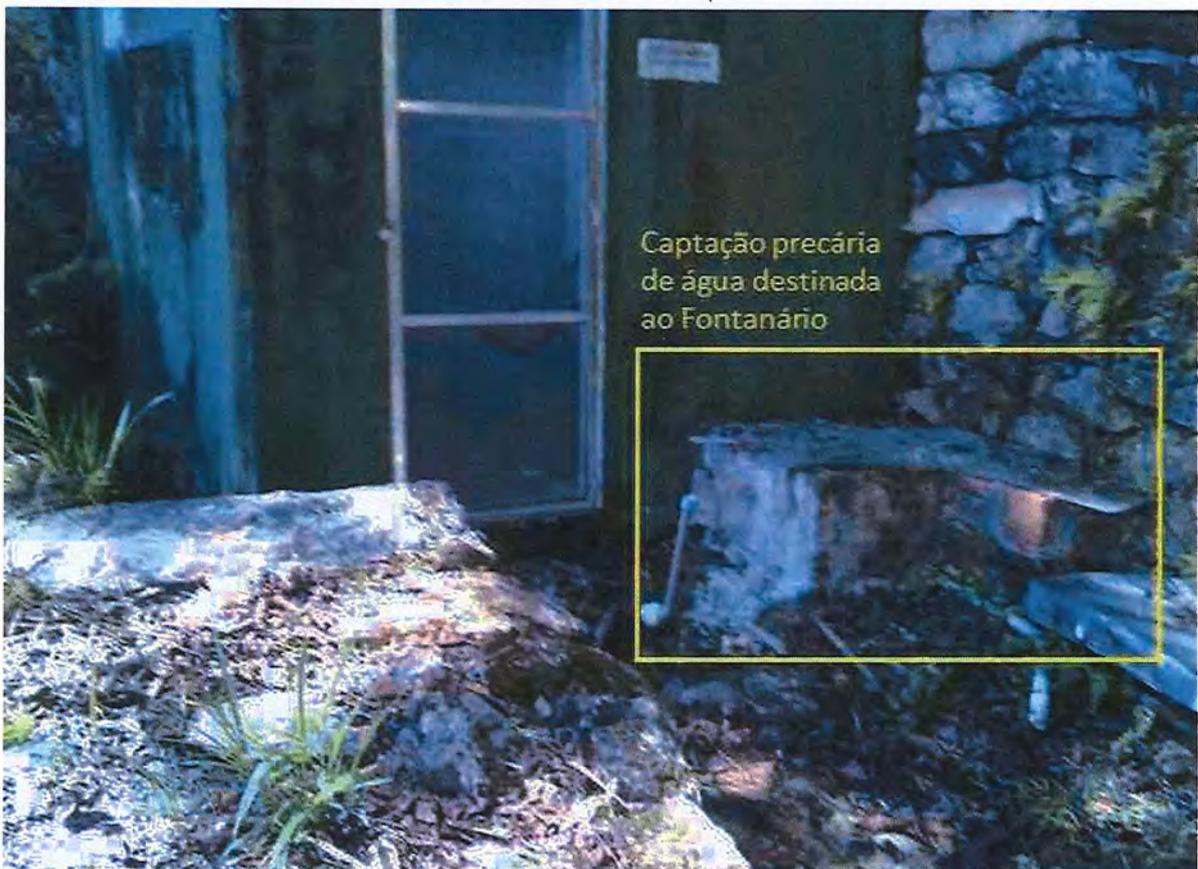
Figura 13 – Vista externa da casa de proteção da Fonte Magnesiana com identificação do local onde foi construída uma caixa de captação precária para abastecimento do Fontanário (chafariz) ao lado da portaria.

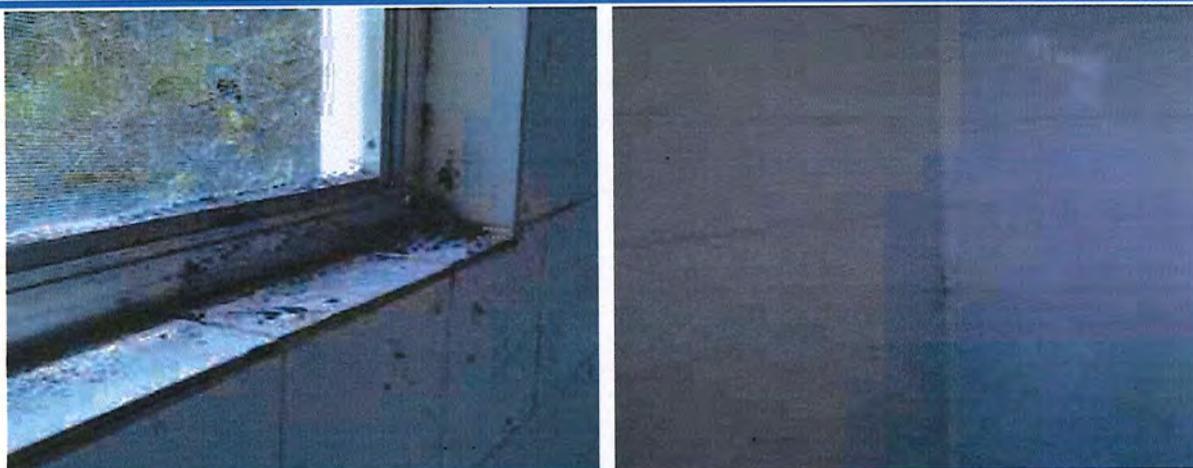
Figura 14 – Vista do interior da casa de proteção da Fonte Magnesiana. Observa-se dano na tela de proteção da janela e muita sujeira nas paredes e no entorno da janela.

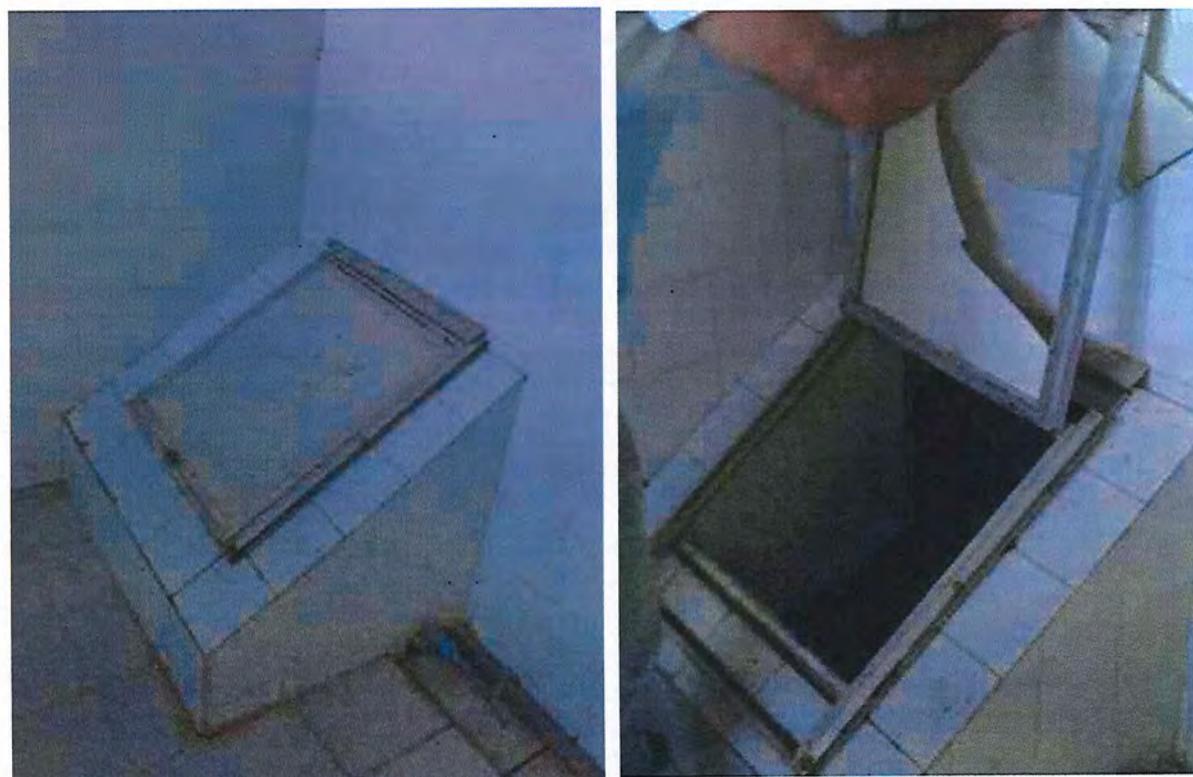
Figura 15 – Vista externa da caixa de captação da Fonte Magnesiana. Observa-se muita sujeira no piso da casa de proteção e sobre a tampa da caixa de captação. A tampa da caixa de captação não era vedada e nem possui visor de vidro. Ao ser aberta, a tampa quebrou e se soltou completamente.

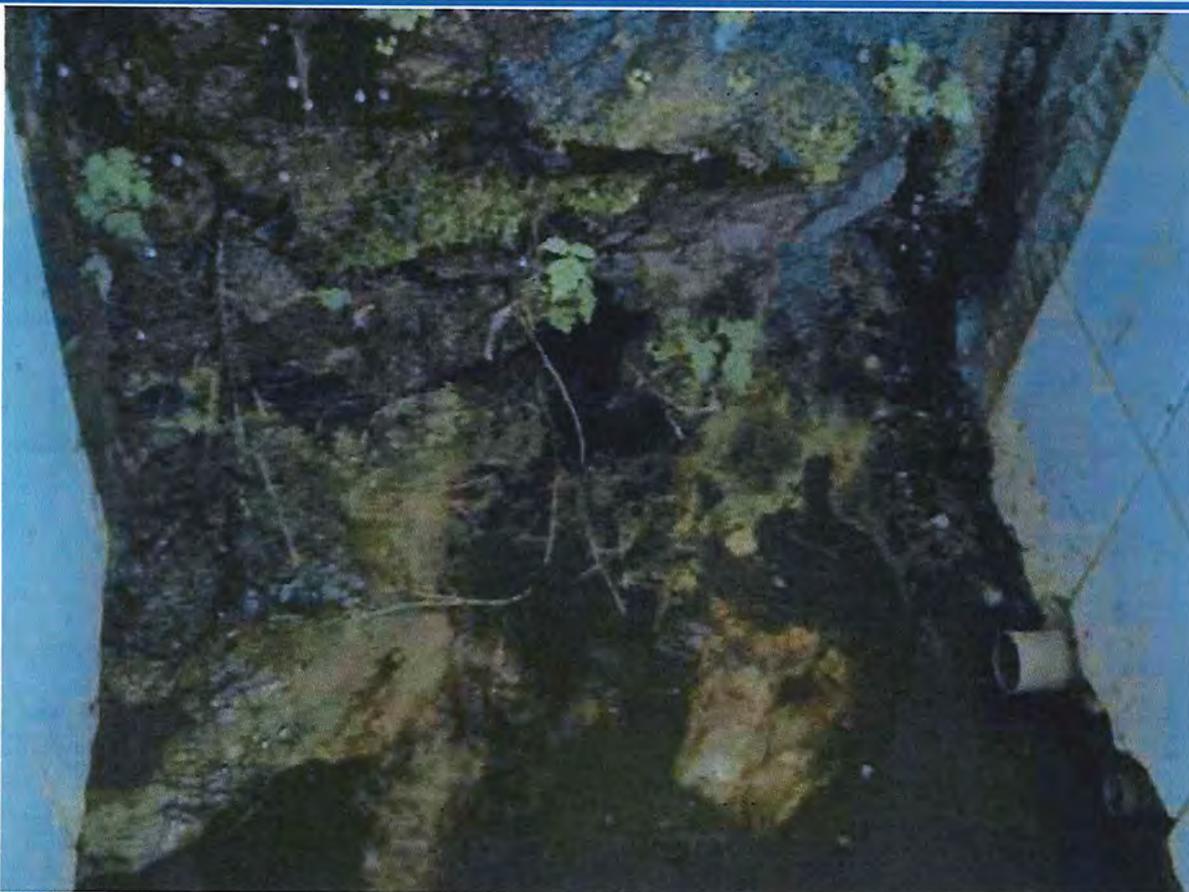
Figura 16 – Vista do interior da caixa de captação da Fonte Magnesiana. Observa-se que a captação não é inteiramente revestida internamente, há vegetação e lama na caixa de captação, o nível da água não atinge o nível da tubulação de captação.

3 - Apresentar relatório de reavaliação de reservas para a Fonte Magnesiana, contemplando, no mínimo, a descrição da geologia local e do sistema de captação e registro das vazões emanadas.

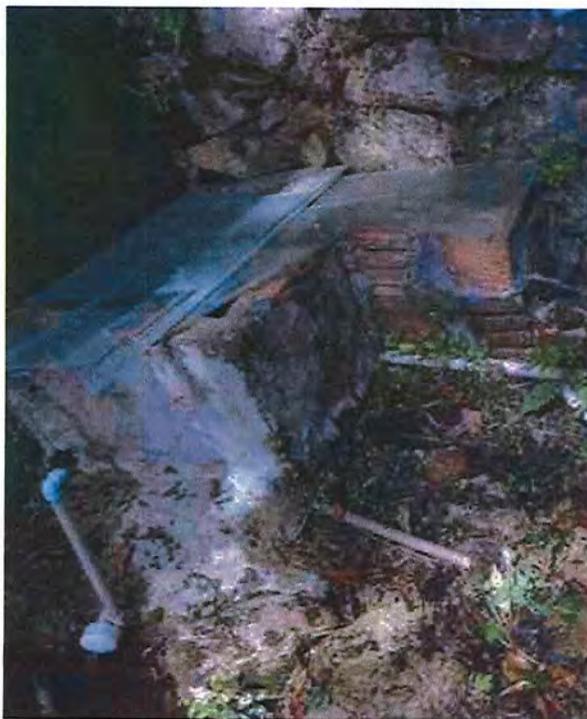
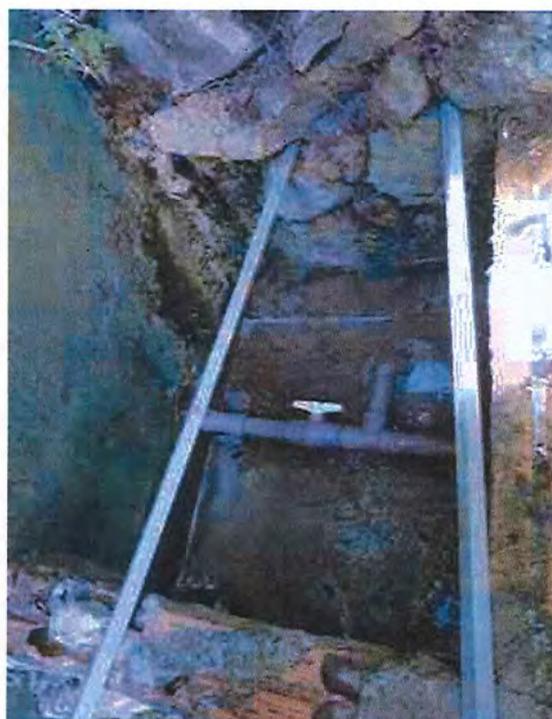
Considerando que a água disponibilizada no fontanário da portaria do Balneário Águas Santas é proveniente de uma caixa de captação precária construída ao lado da casa de proteção da Fonte Magnésiana sem obediência às Normas Técnicas em vigor e sem prévia anuência do DNPM;

Figura 17 – Caixa de captação precária construída ao lado da casa de proteção da Fonte Magnesiana para abastecimento do Fontanário (chafariz). Observa-se que não há tampa de vedação sobre a caixa de captação, não há revestimento no interior da caixa. As condições higiênicas são precárias, havendo lodo, limo e vegetação em contato com a captação e livre acesso para entrada de insetos, pequenos animais e água superficial ou de chuva.

1 – Adequar a captação, os reservatórios e a tubulação de adução ao disposto na Portaria DNPM Nº 374/2009.

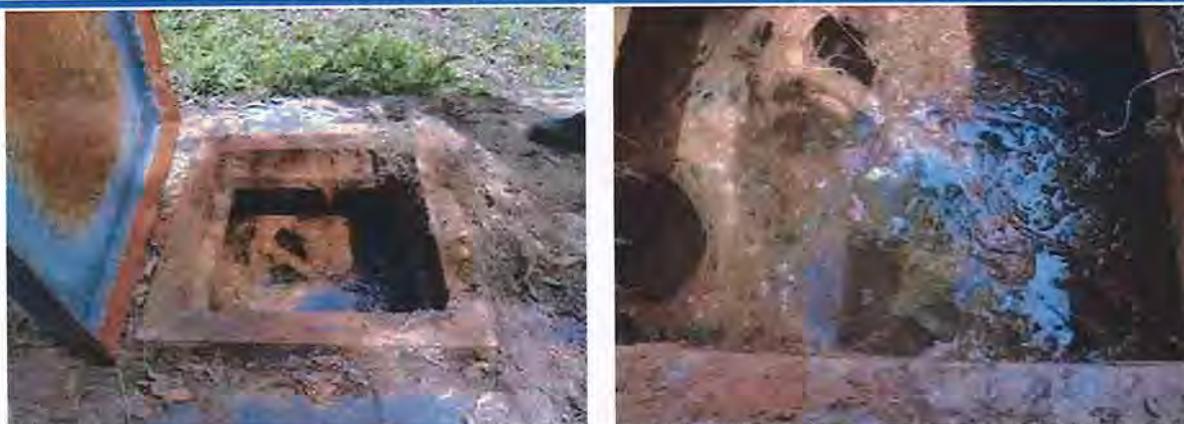
<p>Captação de água de uso geral</p>	<p>Há nas proximidades da Fonte Magnesiana uma outra caixa de captação em alvenaria na qual é captada água para uso geral no empreendimento (abastecimento dos vestiários, banheiros e lanchonete). A água dessa captação é conduzida para um reservatório de alvenaria e para um conjunto de reservatórios de PVC. Todo o Sistema encontra-se em condições precárias de higiene.</p> <p>A captação é desprotegida e há raízes e muita sujeira em seu interior.</p>

Figura 18 – Vista da captação de água destinada ao uso geral do empreendimento (banheiros, vestiário e lanchonete/restaurante)

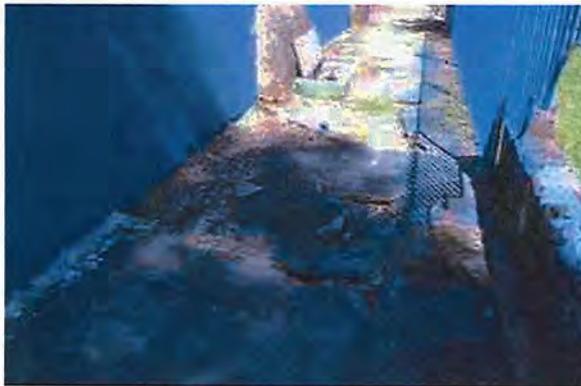
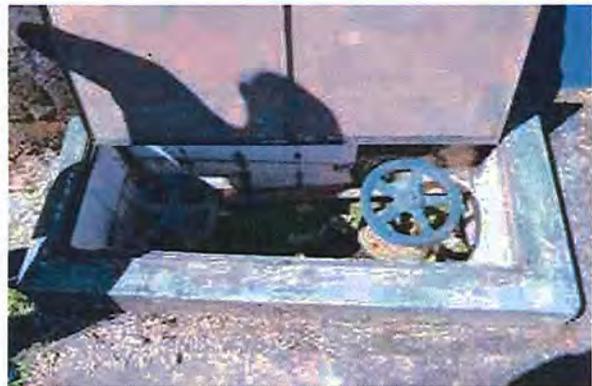
Figura 19 – Piso com abaulamento no trecho em que passa a tubulação enterrada que conduz a água do reservatório (caixa de passagem) da Fonte Radioativa para as piscinas.

4. A tubulação que conduz a água da Fonte Radioativa para o Fontanário (Chafariz) e para as piscinas é enterrada e, segundo informações da empresa, apresenta vazamento evidenciado pela água no piso da casa de proteção da caixa de passagem (reservatório de alvenaria). Tal situação representa alto risco de contaminação da água que é disponibilizada nas piscinas e no fontanário (chafariz) próximo das piscinas.

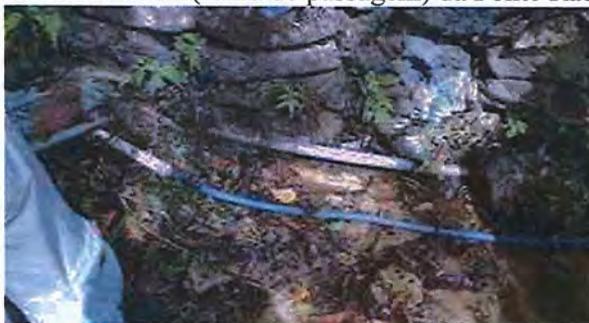
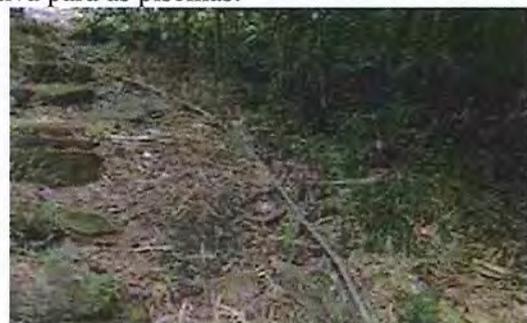
Figura 20 – Tubulação de condução da água da captação precária contígua à Fonte Magnesiana para o Fontanário (chafariz). Observa-se trecho de tubulação apoiada diretamente sobre o solo.

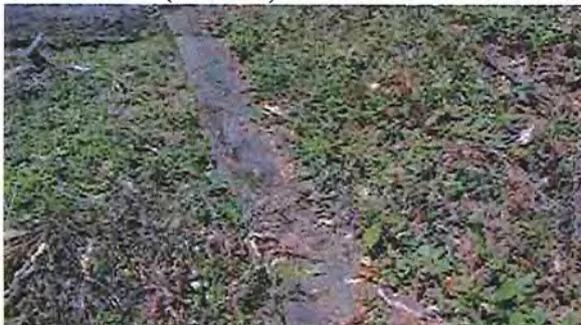
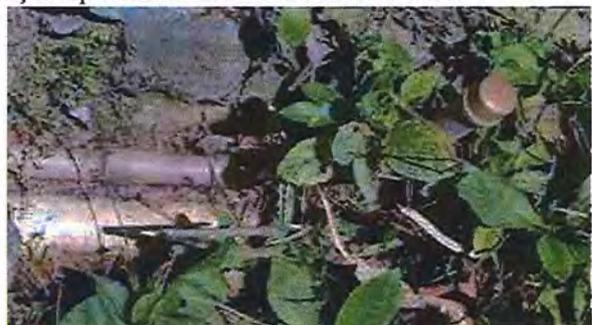
Figura 21 – Tubulação de condução da água da captação precária contígua à Fonte Magnesiana para o Fontanário (chafariz). Observa-se trecho de tubulação em canaleta de alvenaria e trecho de descontinuidade da canaleta no qual é possível verificar presença de terra e vegetação em contato com a tubulação.

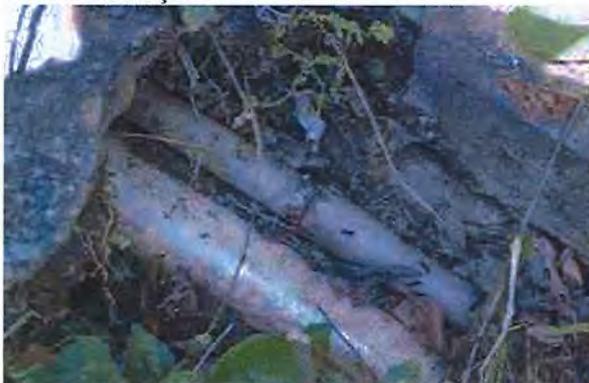
Figura 22 – Tubulação de condução da água da captação precária contígua à Fonte Magnesiana para o Fontanário (chafariz). Observa-se trechos de descontinuidade da canaleta nos quais é possível verificar presença de terra e vegetação em contato com a tubulação.

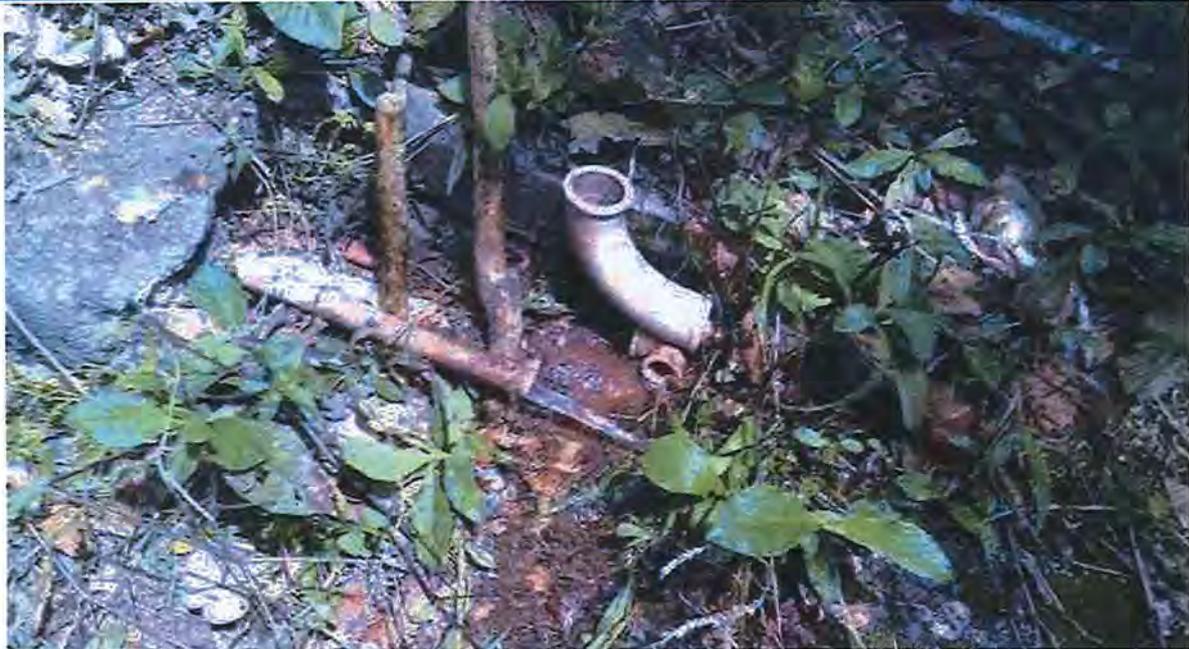
Figura 23 – Tubulação que conduzia água da captação precária anexa à Fonte Magnesiana para o Fontanário (chafariz) da portaria do empreendimento. A tubulação foi desconectada em função da lavratura do Auto de Interdição N° 26/2018-DNPM/MG.

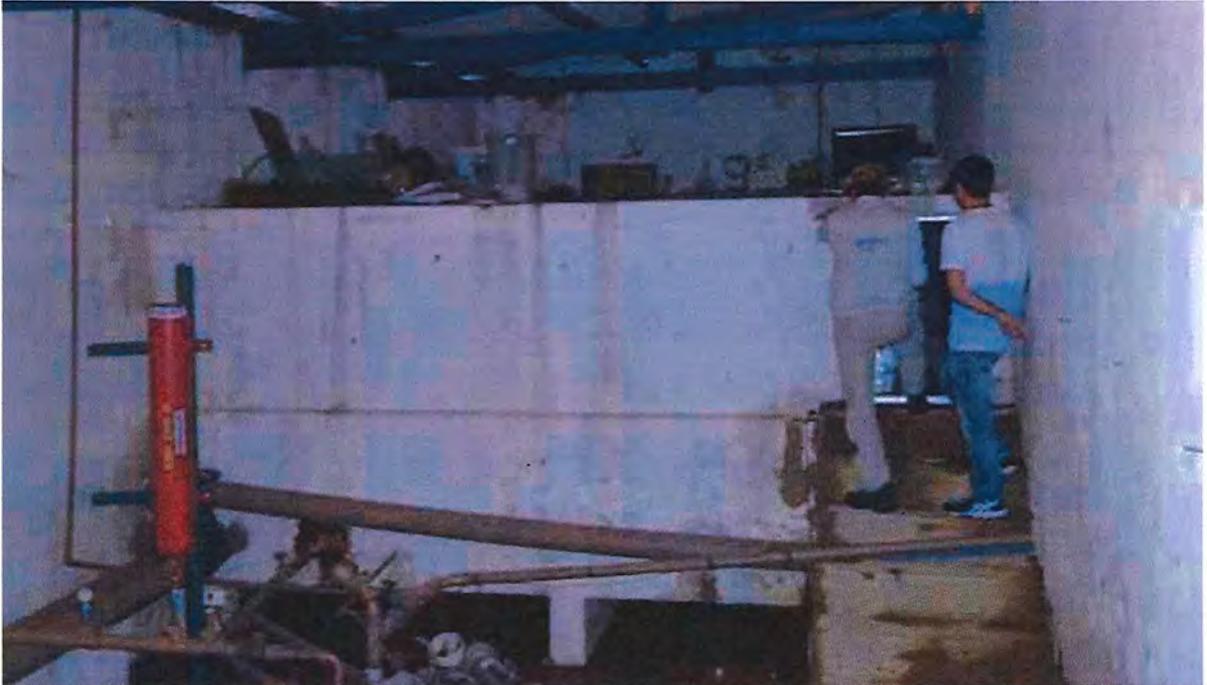
Figura 24 – Vista do reservatório (caixa de passagem) da Fonte Radioativa. Observa-se que as paredes e as laterais externas do reservatório estão sujas, a parte superior do reservatório é utilizada para depositar materiais diversos.

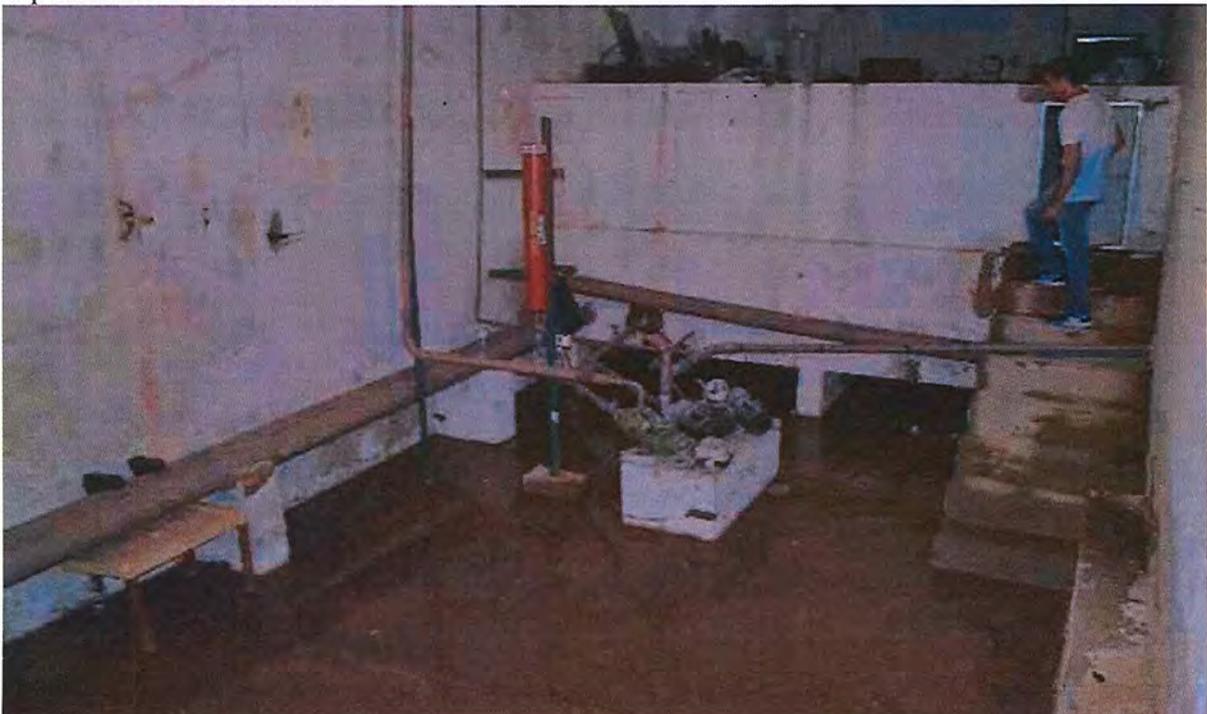
Figura 25 – Vista do reservatório (caixa de passagem) da Fonte Radioativa. Observa-se que as paredes e as laterais externas do reservatório estão sujas, a parte superior do reservatório é utilizada para depositar materiais diversos, o piso da casa de proteção não é de material lavável, há acúmulo de água no piso. As condições higiênicas do local são precárias.

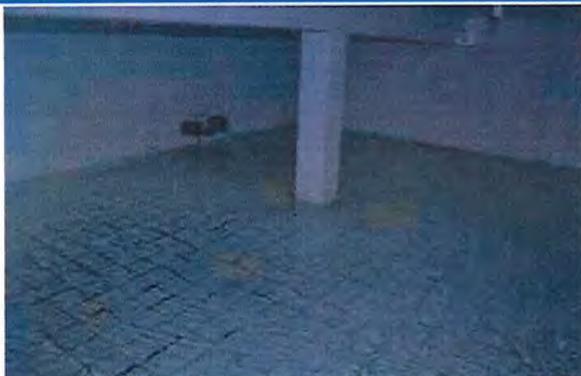
Figura 26 – Vista do interior do reservatório (caixa de passagem) da Fonte Radioativa. Trata-se de uma caixa de alvenaria azulejada. Observa-se que o revestimento interno possui azulejos danificados e reparos realizados grosseiramente com argamassa

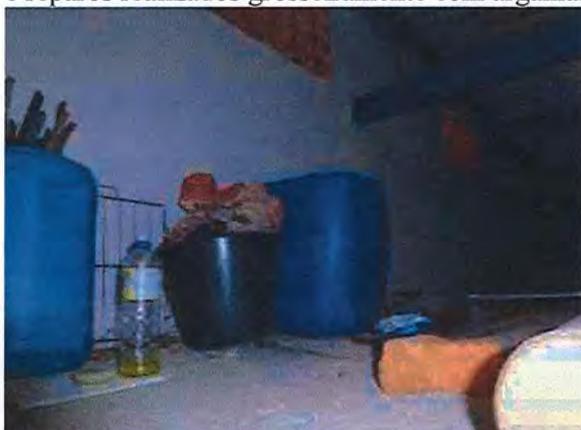
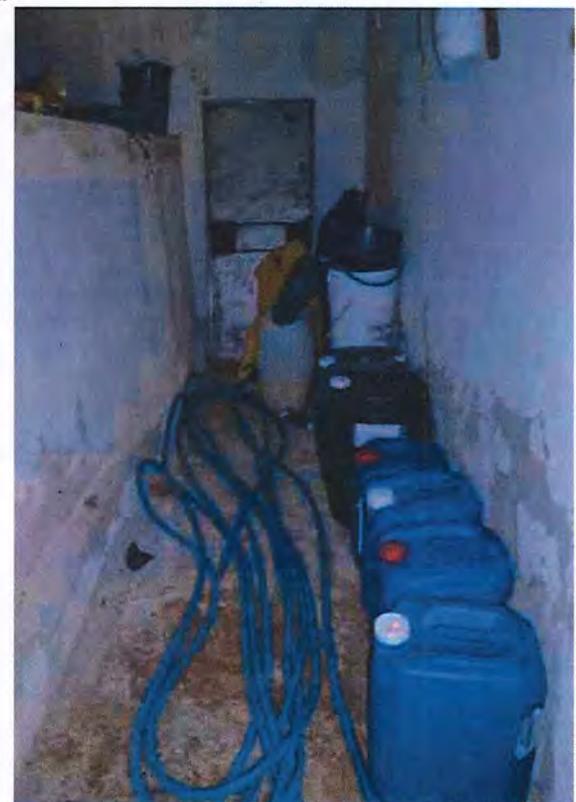
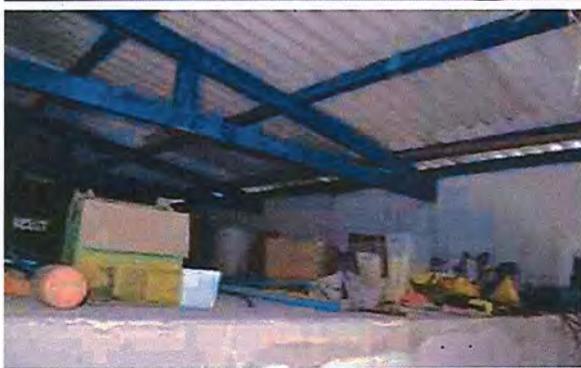
Figura 27 – Vista da casa de proteção do reservatório (caixa de passagem) da Fonte Radioativa. Observa-se armazenamento de produtos de limpeza e de matérias diversos sobre o reservatório.

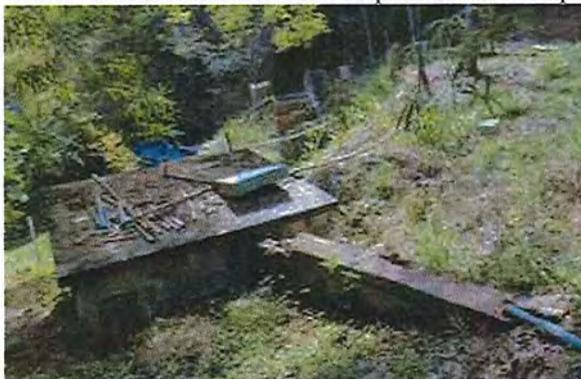
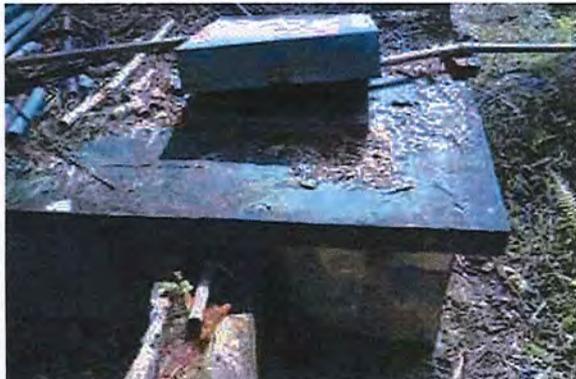
Reservatório de alvenaria e reservatórios de PVC conectados à captação de água para uso geral	O reservatório de alvenaria destinado à água de uso geral está em condições precárias de higiene e conservação: a tampa é mantida entreaberta para conexão da tubulação de entrada de água, a tampa possui ferrugem, há tubulações antigas de alimentação que foram desconectadas e continuam abertas permitindo a entrada

de água de chuva e também de pequenos animais e outros vetores de contaminação. Os reservatórios de PVC estão com a tampa entreaberta e não possuem sistemas para evitar contaminação da água e nem sistema de cloração/tratamento para tornar a água potável para uso.

Figura 28 – Reservatório de água de uso geral. Observa-se que a tampa é mantida entreaberta para conexão da tubulação de entrada de água e que há uma tubulação antiga de alimentação que foi desconectada mas continua aberta permitindo a entrada de água de chuva e também de pequenos animais e outros vetores de contaminação.

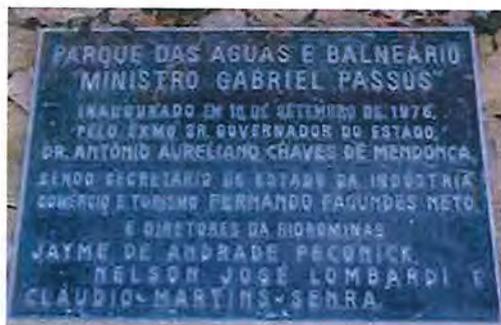
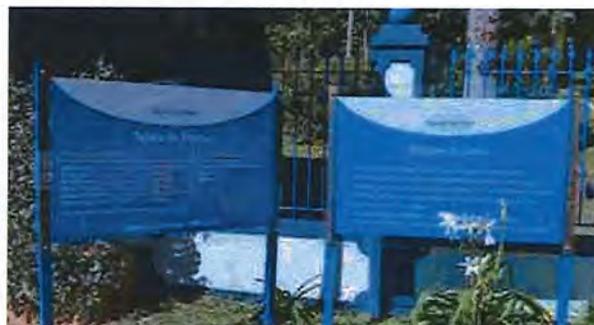
Figura 30 – Placas informativas na entrada do empreendimento. Observa-se que não há identificação do titular, do número do processo DNPM, do responsável técnico e do número do título minerário, contrariando o disposto no item 22.2.2.1 da NRM22.

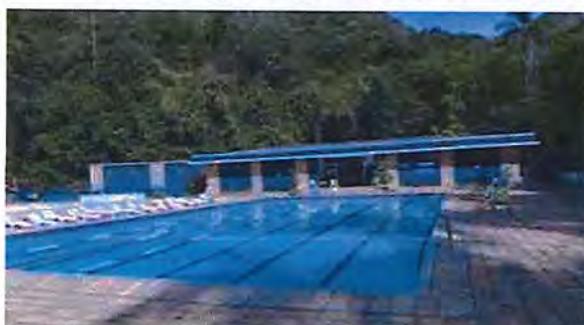
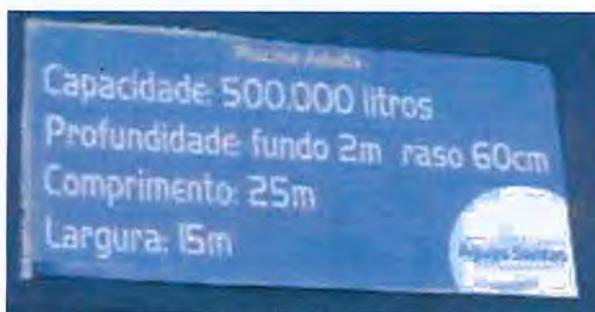
Identificação do complexo	Itens não satisfatórios (caso haja) / observações
Piscina	A piscina não possui placa com identificação de temperatura, tempo de permanência e proposta de atividades recreativas.

Figura 31 – Piscina abastecida com água da Fonte Radioativa e placa com identificação das dimensões da piscina

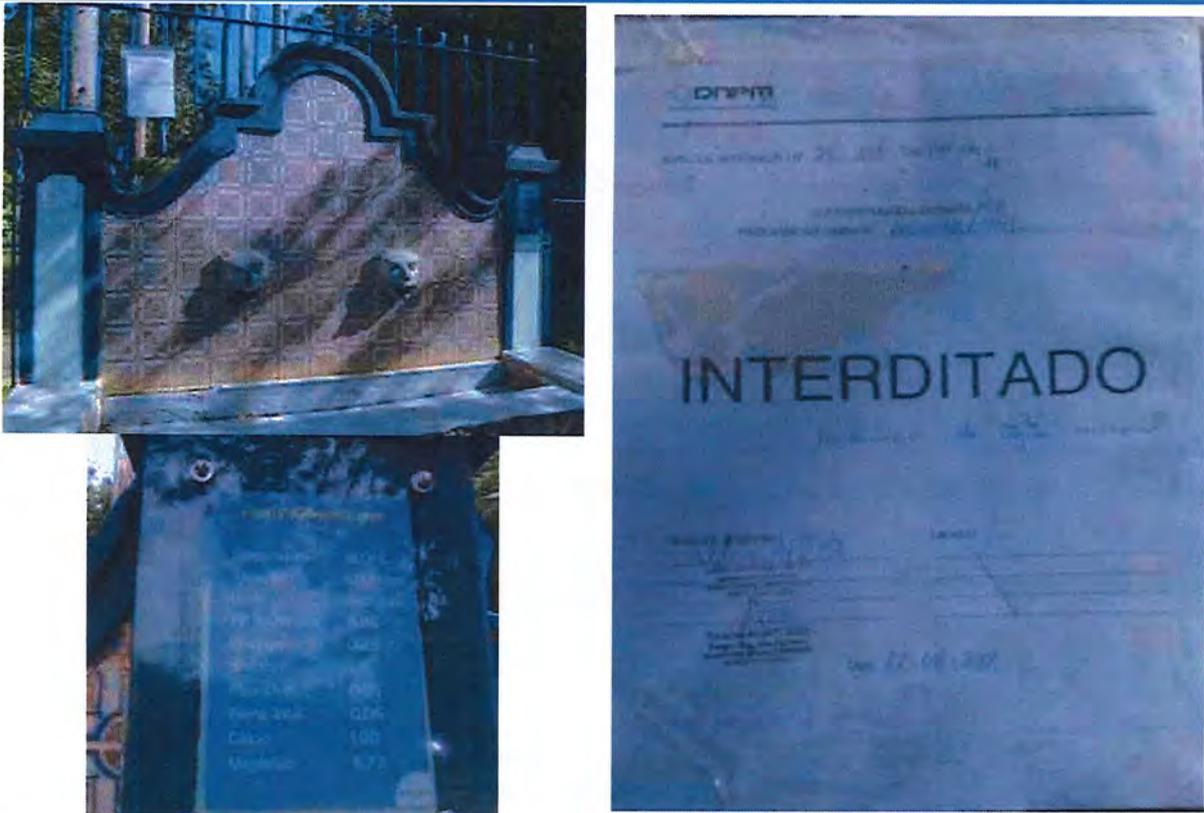
Figura 33 – Fontanário instalado próximo à Portaria do empreendimento. Observa-se que não há água disponível no chafariz em função da desconexão da tubulação da Fonte Magnésiana realizada em atendimento aos Autos de Infração lavrados. Para orientação dos usuários, foi afixada placa com comunicação da interdição. No detalhe, placa de composição química da água da Fonte Magnésiana sem identificação da análise e do laboratório responsável.

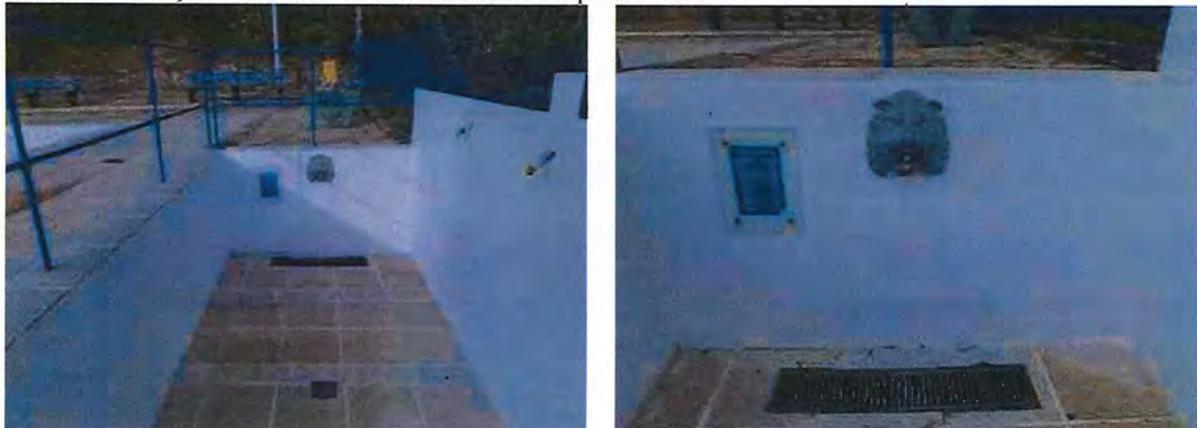
Figura 34 – Fontanário instalado próximo às piscinas. Observa-se que não há água disponível no fontanário em função de os registros da Fonte Radioativa terem sido fechados e lacrados pelo DNPM.
