PROJETO DE GEOLOGIA E ENGENHARIA PARA INTERVENÇÃO NO GÊISER FLORIANO DE LEMOS PARQUE DAS ÁGUAS DE CAXAMBU

COMPANHIA DE DESENVOLVIMENTO DE MINAS GERAIS – CODEMGE

Contrato de Assessoria nº 10.587/2019

Fevereiro / 2021

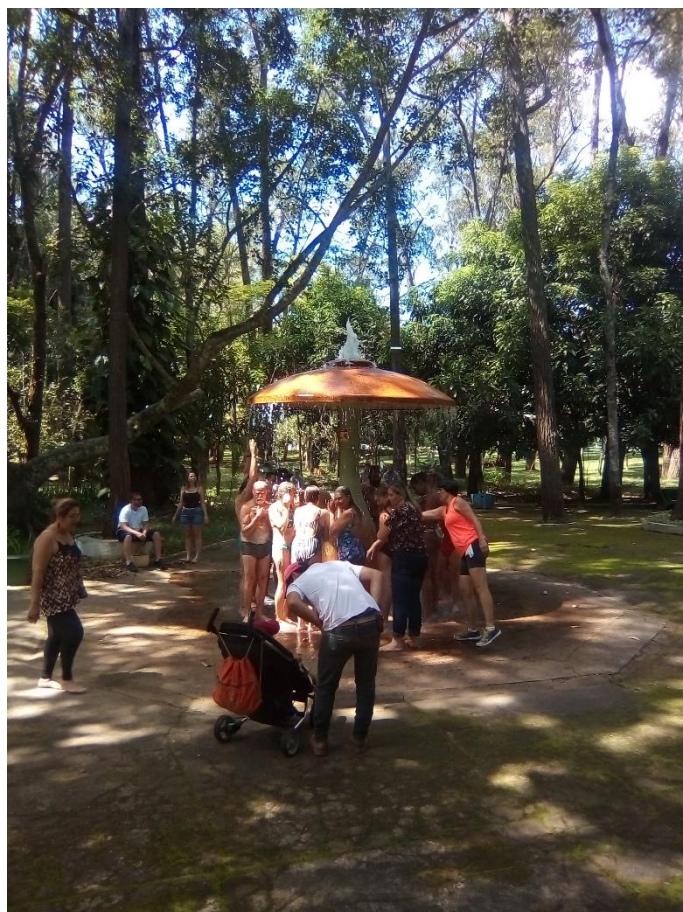
Foto 1. Usuários desfrutam de banho propiciado pelo jorro do gêiser.

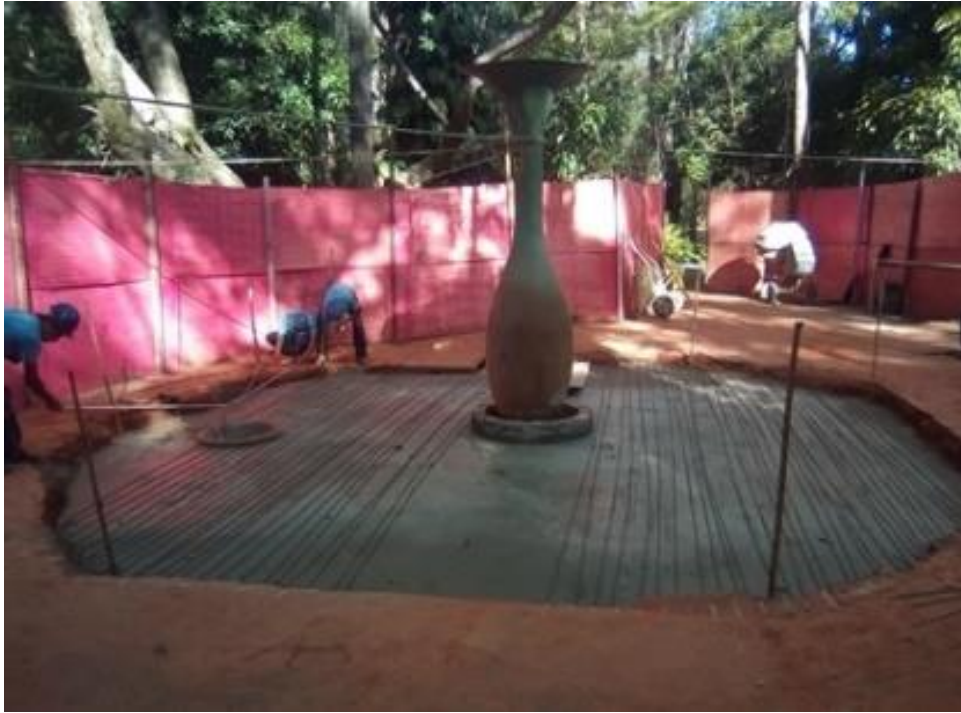
A obra da Bem Engenharia foi concluída com a recomposição do piso do terreno em torno do poço e cogumelo (Foto 2). Porém, a estrutura do cogumelo ainda ficou submetida a pequenos deslocamentos de sua posição vertical, principalmente quando os banhistas se apoiavam nela durante o banho. Muito provavelmente, essa movimentação provocada por pequenos esforços durante o apoio dos usuários, também pode ser atribuída ao tipo de fixação usado para fixar a base do bulbo no solo (Foto 3). Dessa forma, diversos vazamentos de água podem ser observados em sua base.

Foto 2. Laje de concreto utilizada para compor o topo do piso no entorno do gêiser.

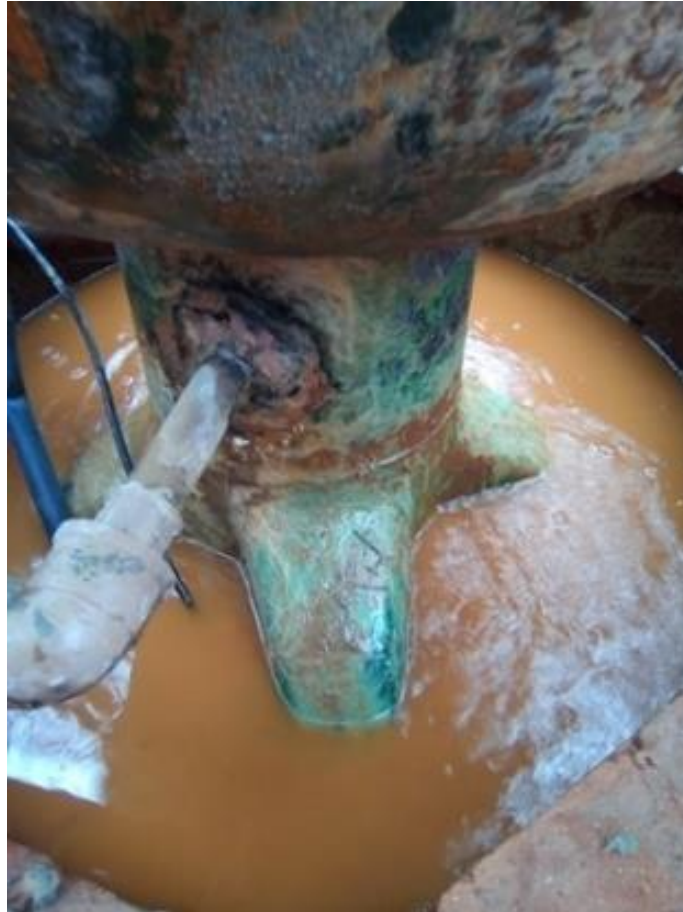
Foto 3. Sapatas de fixação do bulbo na tubulação do poço. O tubo que sai da base do bulbo é utilizado para fazer a descarga da água, o que deflagra o jorro do gêiser. Observar o estado da junção do tubo com o bulbo, evidenciando marcas de vazamento intermitente.

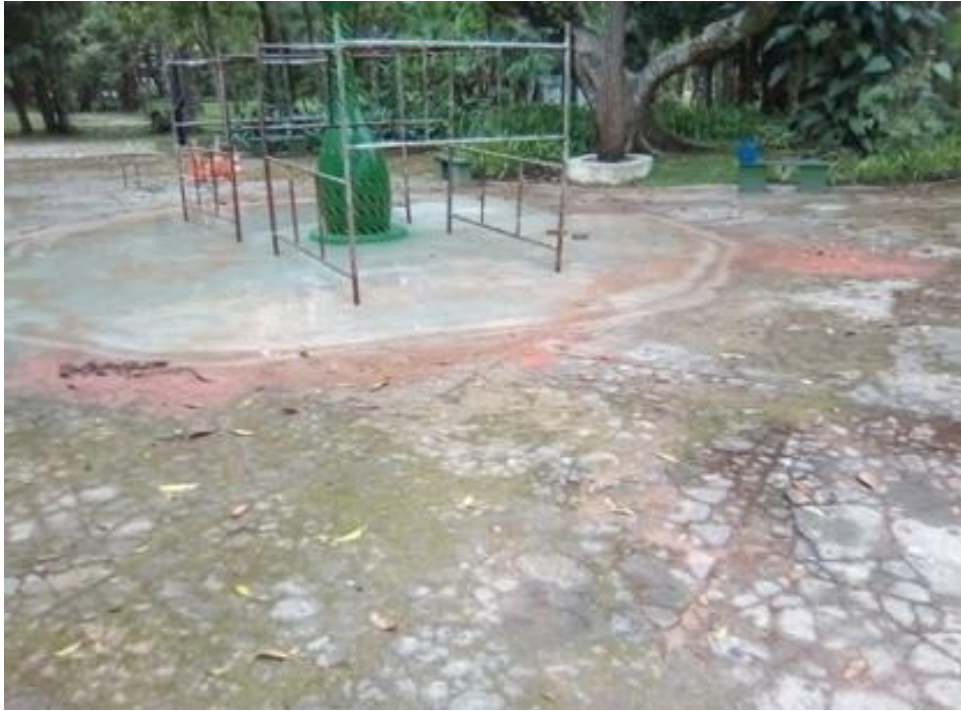
As Fotos 4, 5, 6 e 7 mostram as diversas etapas da obra e deixam claros pontos de fraqueza da estrutura para a ocorrência de perdas d'água, especialmente nas junções dos tubos superficiais ao de captação do poço tubular.

Foto 4. Laje depois de concluída.

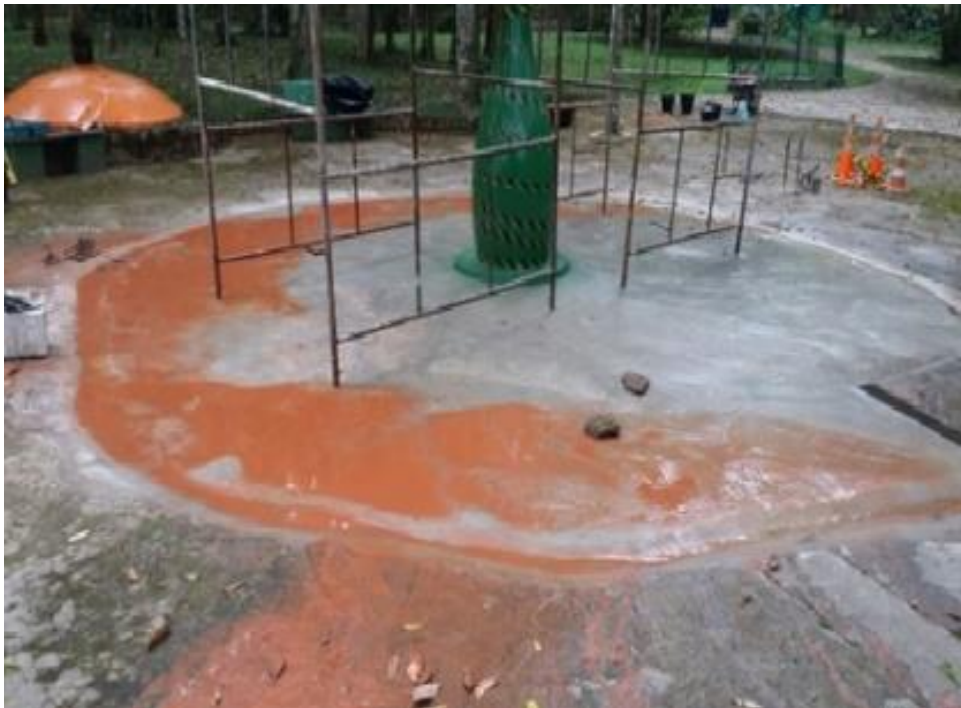
Foto 5. Água com abundante argila avermelhada, cuja fonte mais provável é o carreamento do material usado no enchimento da escavação pelos vazamentos.

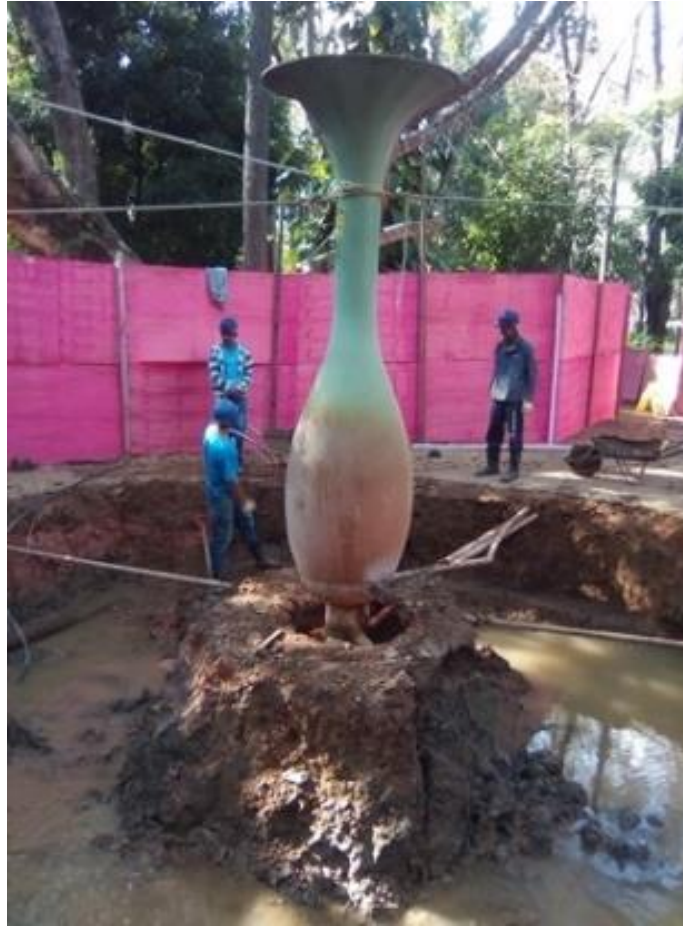
Foto 6. Detalhe da escavação no entorno do poço e do cogumelo. Na base do bulbo veem-se as sapatas de apoio do cogumelo no solo.

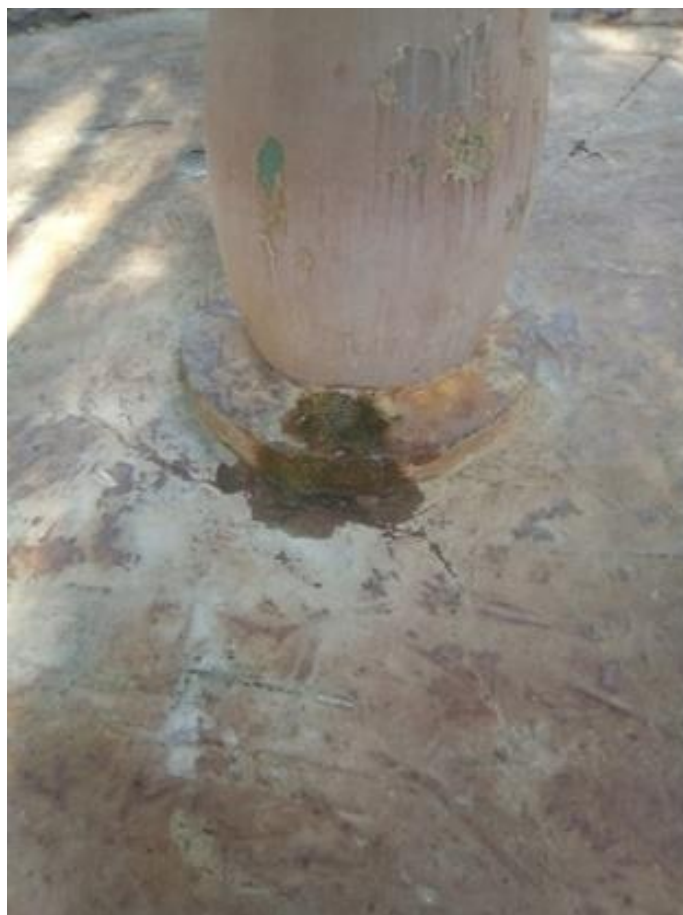
Foto 7. Marca de vazamento intermitente na base do bulbo.

Este documento propõe uma ampla intervenção na estrutura atual do Gêiser, necessidade facilmente constatável pela ocorrência de diversos vazamentos na base do cogumelo, onde há sua conexão com as tubulações de revestimento e de captação da água gasosa que ascende do poço.
