BOLETIM DE Ocorrência

UNIDADE RESPONSÁVEL PELO REGISTRO 277 CIA PM/57 BPM/17 RPM		MUNICÍPIO CAXAMBU	
UNIDADE DE ÁREA RESPONSÁVEL UNIDADE MILITAR: 57 BPM/17 RPM UNIDADE POLICIAL: 25ª DELEGACIA DE POLICIA CIVIL/CAXAMBU			
DATA DO REGISTRO 10/02/2018 04:07		DESTINATÁRIO 25ª DELEGACIA DE POLICIA CIVIL/CAXAMBU	
ORIGEM DA COMUNICAÇÃO			
COMO FOI SOLICITADO O ATENDIMENTO DA OCORRÊNCIA LIGACAO TELEFONICA		DATA DA COMUNICAÇÃO 09/02/2018	HORA DA COMUNICAÇÃO 21:57
DADOS DA OCORRÊNCIA / ATIVIDADE			
PROVÁVEL DESCRIÇÃO DA OCORRÊNCIA PRINCIPAL T00008 - ACIDENTE DE TRANSITO SEM VITIMA			
ALVO DO EVENTO XXXX		TENTADO / CONSUMADO CONSUMADO	
DATA/HORA DO FATO 09/02/2018 21:50	DATA/HORA DO INÍCIO DO ATENDIMENTO NO LOCAL 09/02/2018 22:04	DATA/HORA FINAL DO ATENDIMENTO 09/02/2018 22:40	DATA/HORA FINAL DO PREENCHIMENTO 15/02/2018 10:39
DESCRIÇÃO DO LUGAR VIA DE ACESSO PUBLICA		COMPL DE LOCAL MEDIATO VIA DE ACESSO PUBLICA	
LOCAL (AV., RUA, ETC) RUA DOM XIMENES

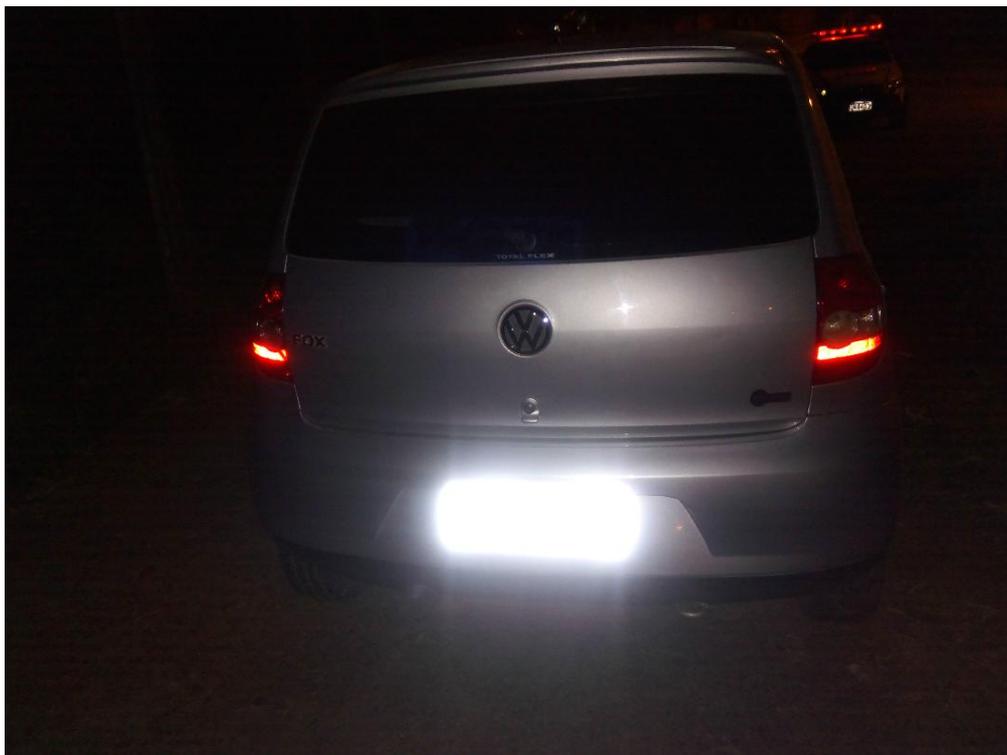
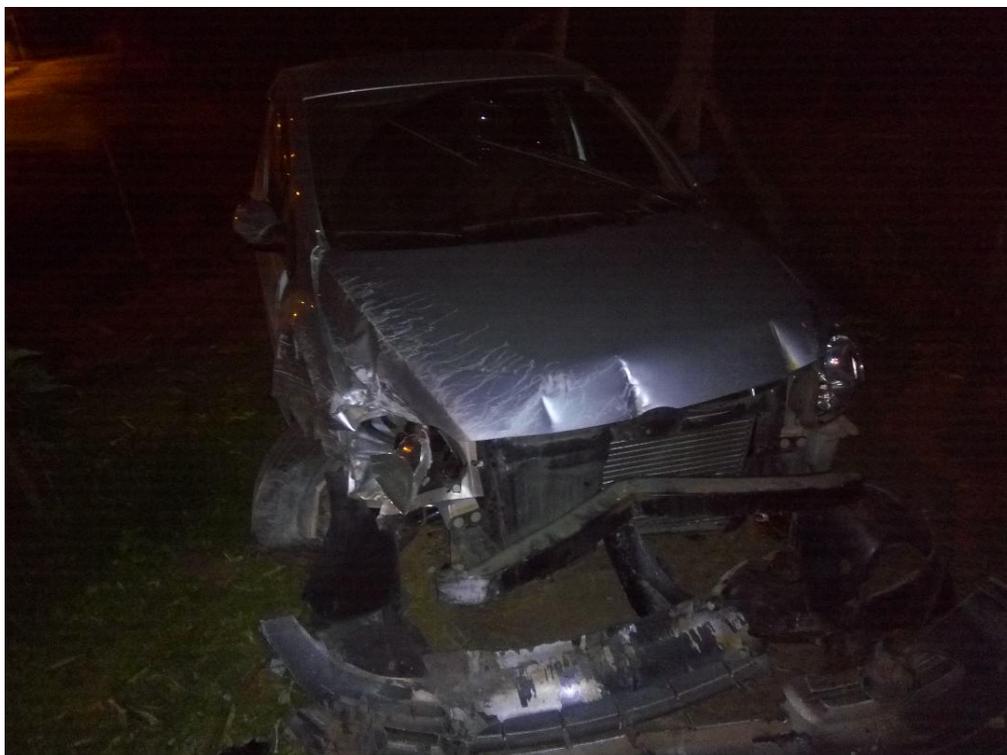
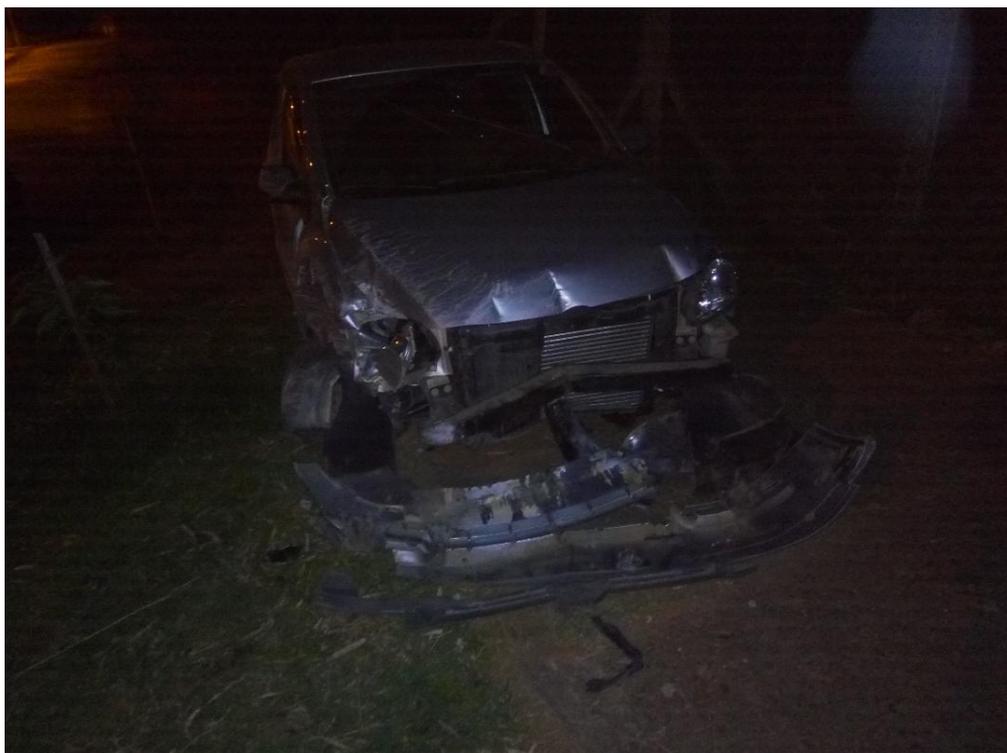
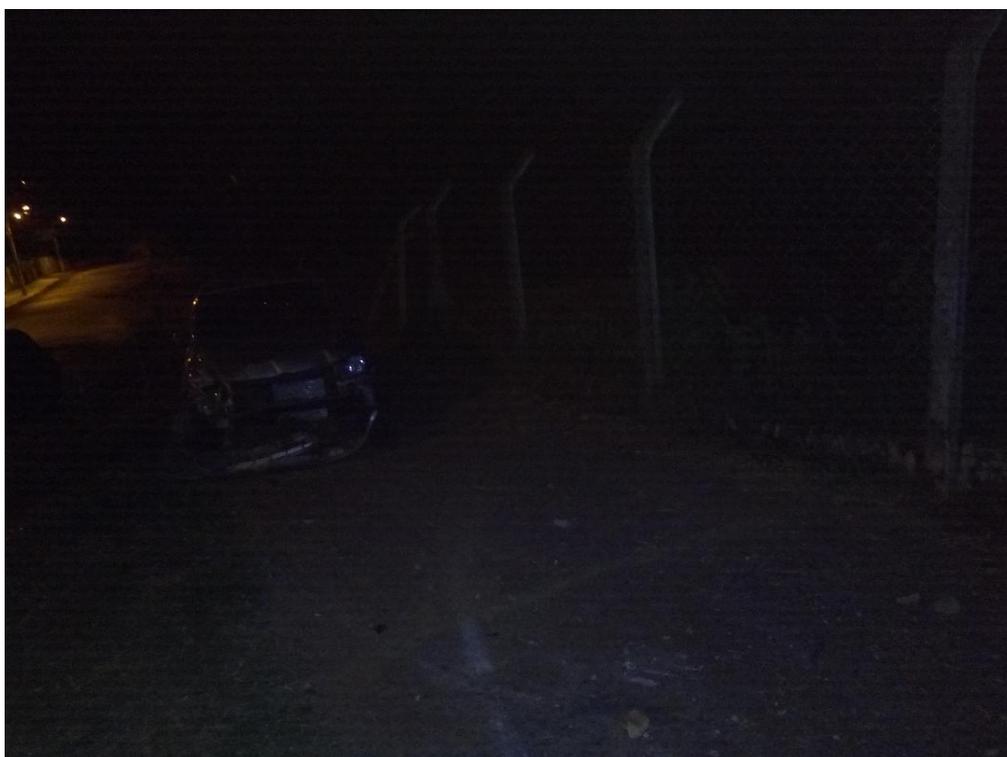
VEICULO 1

TIPO DE ACIDENTE COLISAO FRONTAL	
DANOS AO PATRIMÔNIO PRIVADO AVARIA PARTE FRONTAL DO VEÍCULO	
PÚBLICO FEDERAL XXXX ESTADUAL XXXX MUNICIPAL XXXX

OBSERVAÇÕES
AVARIAS FRENTE DO VEÍCULO

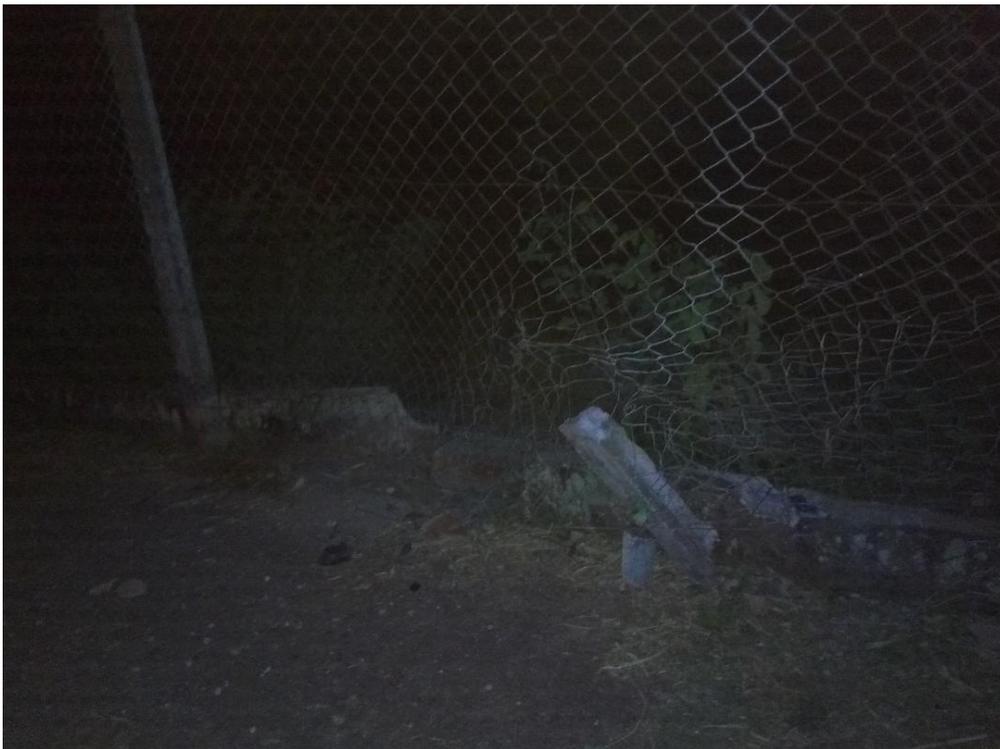
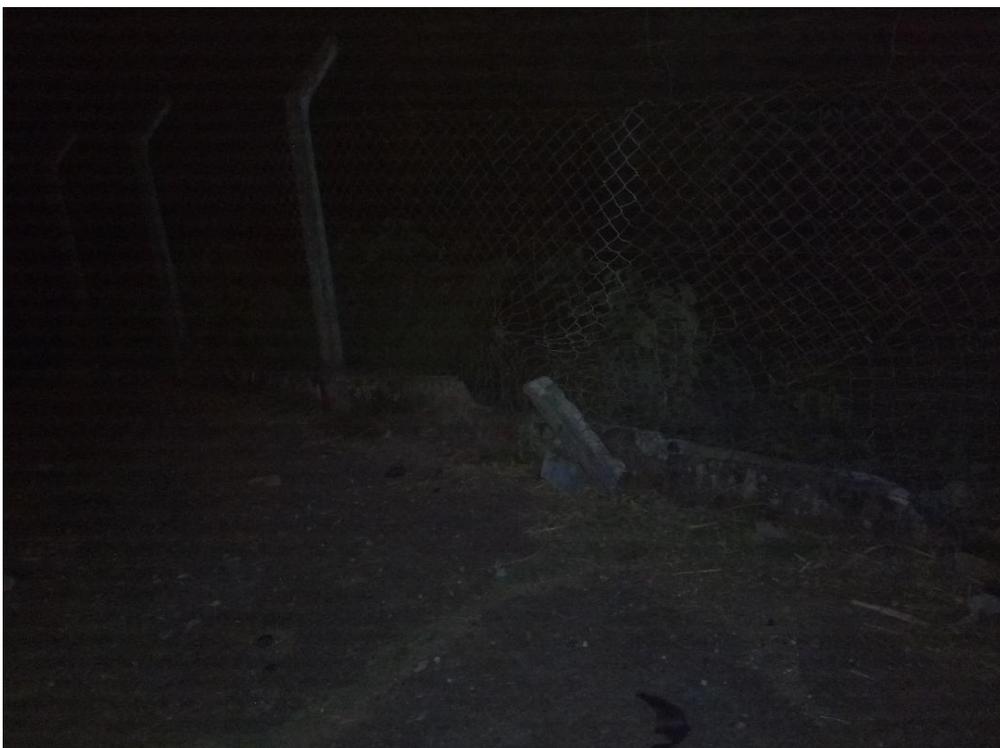
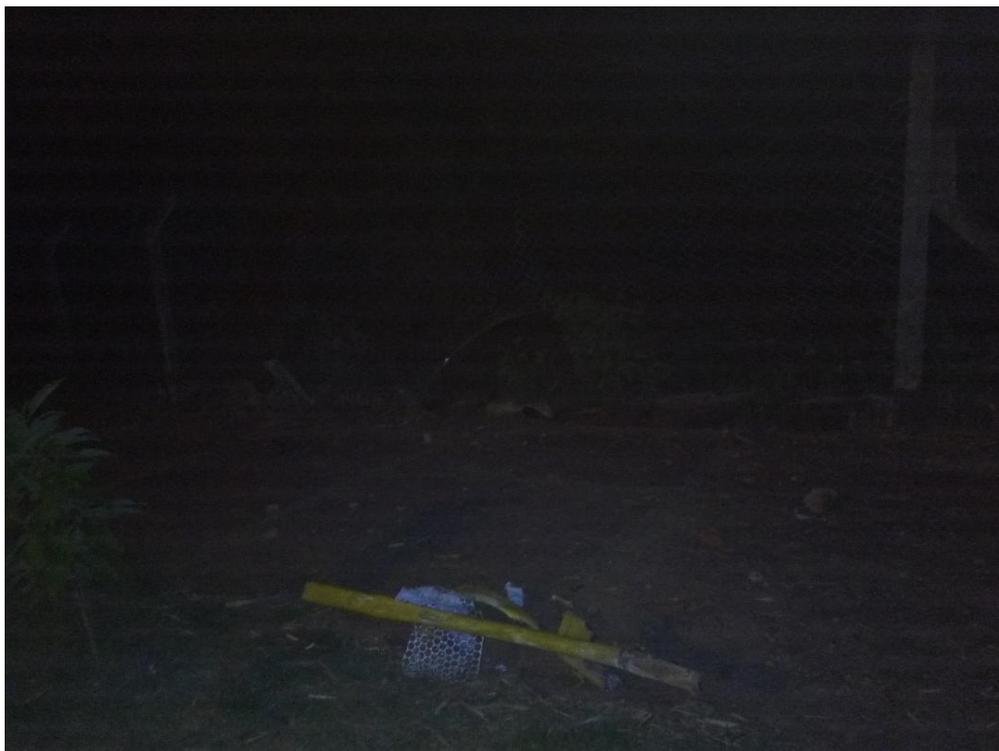
FOTO ACIDENTE 1

ACIONADOS VIA 190 COMPARECEMOS NO LOCAL QUALIFICADO EM CAMPO PRÓPRIO, ONDE O CONDUTOR DO VEÍCULO VW/FOX DE COR PRATA E PLACAS GQZ-8754 HAVIA SE ACIDENTADO, CHOCANDO O VEÍCULO AO MURO/CERCA DE PROTEÇÃO DO PARQUE DAS ÁGUAS, VINDO A DANIFICÁ-LA CONFORME FOTOS EM ANEXO A ESTE REGISTRO. NO LOCAL FOI VERIFICADO QUE O CONDUTOR NÃO ESTAVA
