**CODEMGE**
Companhia de Desenvolvimento de Minas Gerais

MINASCENTRO

Diagnóstico

Intervenções

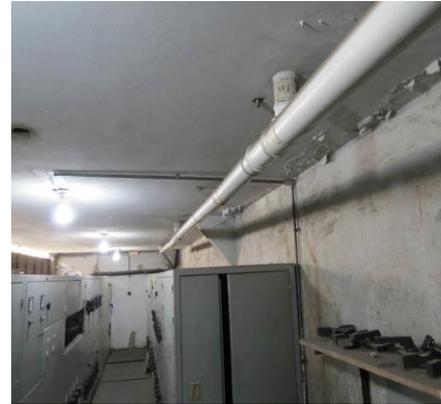
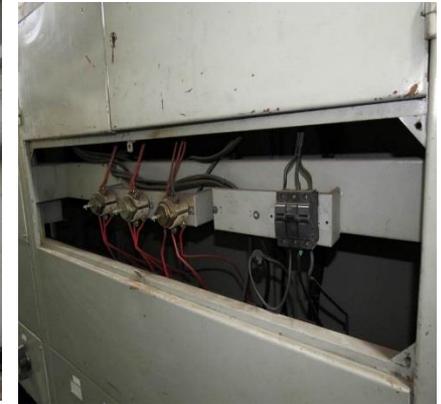
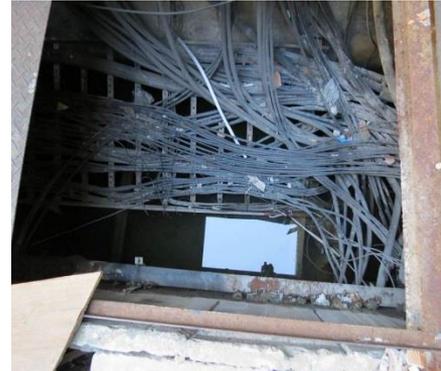
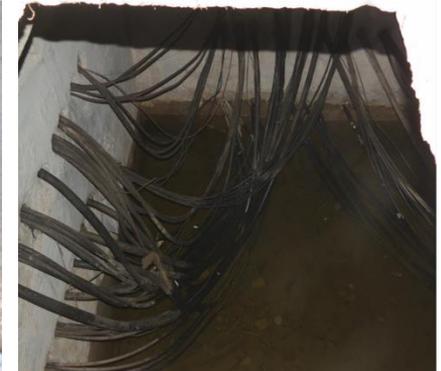
Patologias: Instalações Elétricas

- Estrutura de metal do QGBT em mau estado de conservação e oxidada.
- Proteção dos circuitos com fusíveis e chaves despadronizadas, em mal estado de conservação e desatualizados.
- Painéis desprotegidos.
- Conflitos entre instalações hidrossanitárias e elétricas, oferecendo risco.
- Canaletas subterrâneas e caixas sujeitas a inundação.
- Eletrodutos aparentes e danificados.
- Componentes das instalações em desacordo com as normas técnicas vigentes.

- Substituição de todas as instalações elétricas (incluindo quadros, painéis, e circuitos alimentadores), visando a modernização, padronização e atendimento às normas técnicas vigentes.
- Instalação de novas infraestruturas aéreas através de bandejamento, leitos, eletrocalhas, eletrodutos e caixas de passagem em *shafts*, laje do subsolo e entreforros, facilitando o acesso para manutenções e evitando inundações do sistema.
- Instalação de medidores inteligentes para medições separadas do consumo por evento, otimizando o gerenciamento das instalações e proporcionando segurança e agilidade.
- Substituição e padronização de placas, interruptores e tomadas.

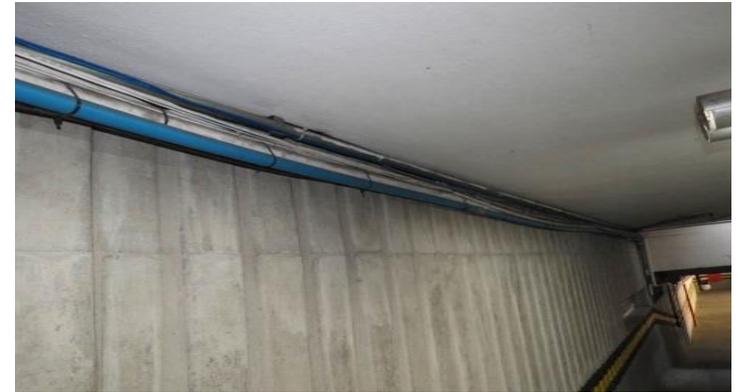
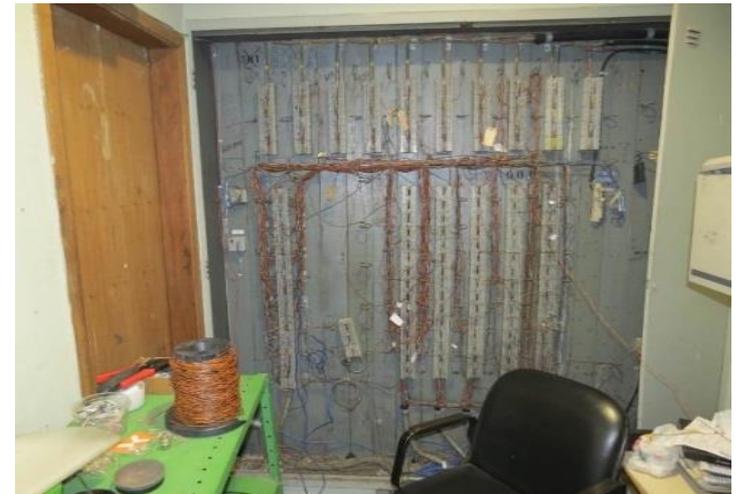
CABEAMENTO:

- Cabos aparentes e dispostos sem infraestrutura.
- Caixas de telefonia e PABX danificadas ou em mau estado de conservação.
- Várias caixas, tampas e tomadas terminais danificadas.

- Substituição e ampliação do cabeamento de voz e dados existente, com implantação de sistema de CFTV, controle de acesso e automação de ar condicionado.
- Substituição dos *backbones* por fibra ótica.
- Manutenção e reparo das caixas de passagem.

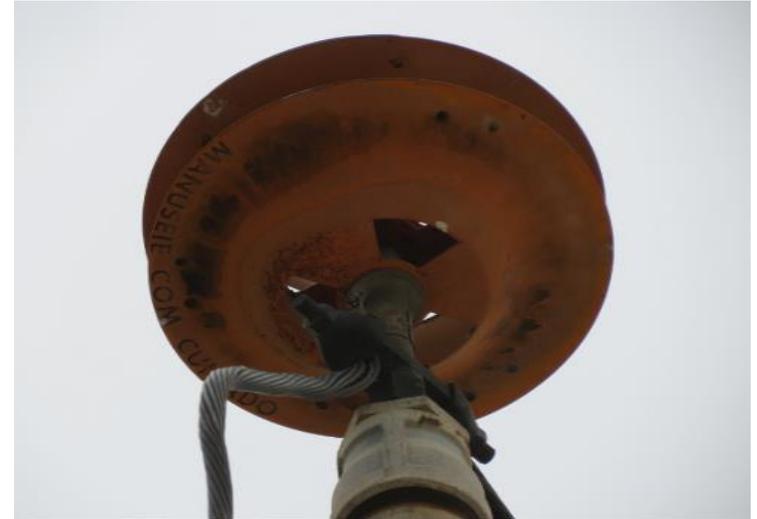
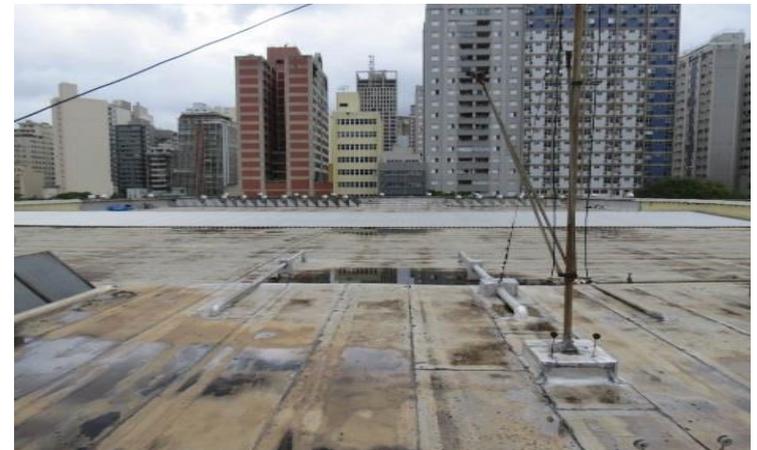
- Sistema em desacordo com as normas vigentes.
- Não possui malha de captação com condutores sob a laje de cobertura.
- Mastros de captação providos de elementos radioativos (proibida fabricação e comercialização).
- Condutores de descida dos mastros cortados.
- Não há conexão dos cabos existentes com a cobertura e, tampouco, aterramento.

- Implementação completa de novo sistema de SPDA composto por: sistema de captação, descida, aterramento, equipotencializações.

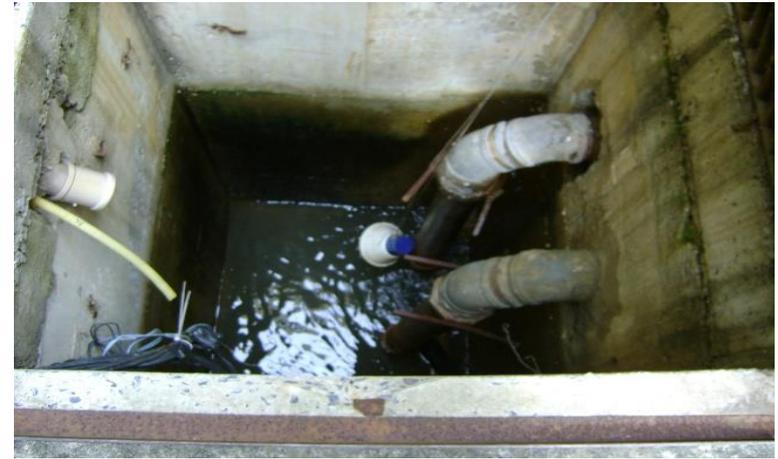
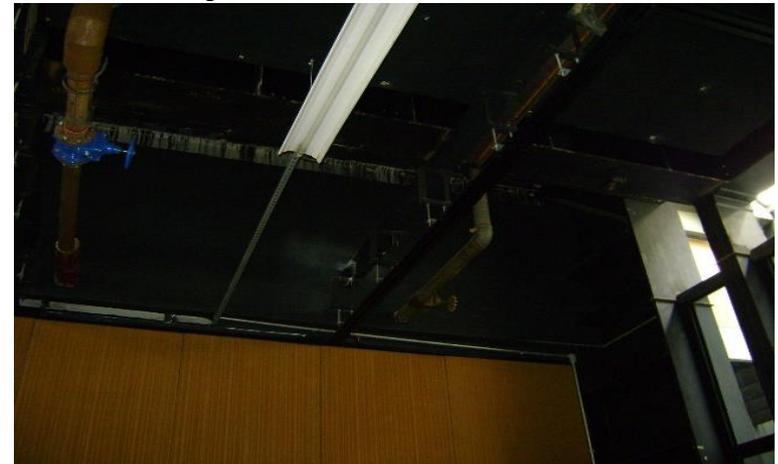
Patologias: Instalações Hidrossanitárias – Água, Esgoto Sanitário e Drenagem

- Tubulações em aço galvanizado em final de vida útil, com aproximadamente 33 anos de instalação.
- Obstruções e vazamentos.
- Sistema de bombeamento da drenagem no pavimento subsolo apresentando defeito.

- Substituição de toda tubulação de água fria em aço galvanizado por PVC.
- Substituição das bombas e tubulação do sistema de recalque.
- Melhoria do sistema de drenagem do lençol freático para prevenção de alagamentos.
- Adequações à arquitetura que será modificada em algumas instalações sanitárias.
- PCIP: Instalação do Sistema de Detecção Automática de Incêndio, ampliando a segurança e confiabilidade da edificação.

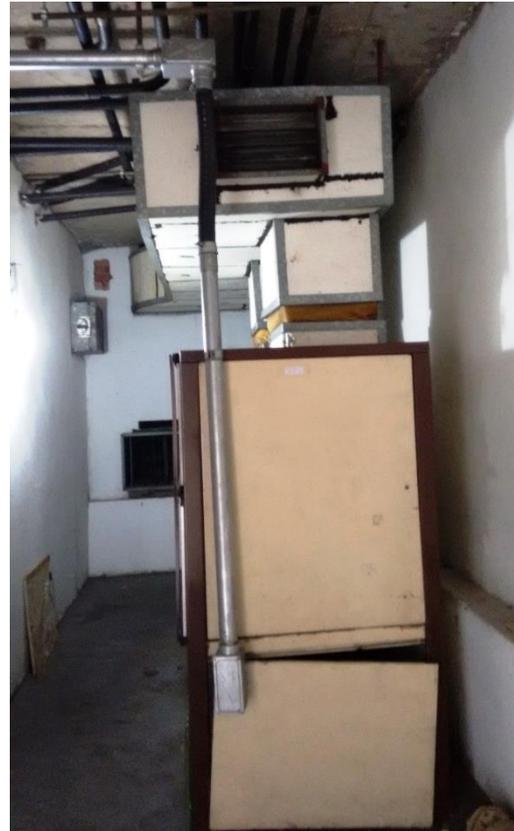
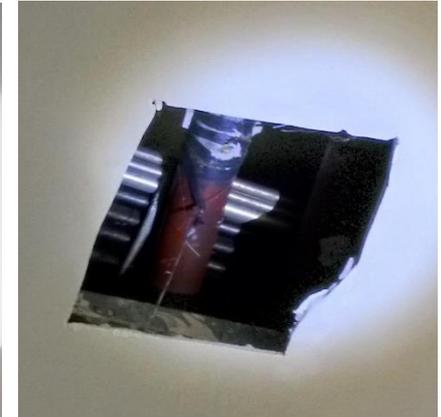
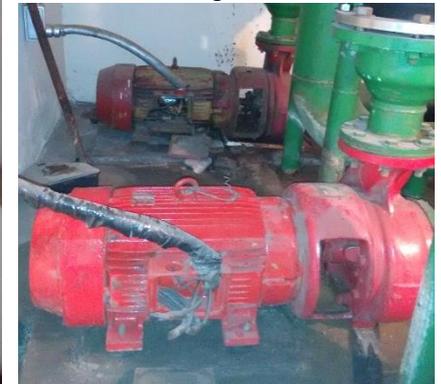
Patologias: Sistema de Climatização

- Rede Hidráulica do Sistema tipo “Expansão Direta” apresentando pontos de comprometimento.
- Unidades condicionadoras no limite de sua vida útil.
- Necessidade de revisão e modernização do sistema visando maior eficiência energética.
- Existência de ambientes não climatizados (2º andar).

- Modernização e revitalização do sistema de condicionamento de ar existente.
- Substituição da torre de resfriamento por unidades resfriadoras com condensação de ar, reduzindo o impacto visual na fachada.
- Instalação de solução de atenuação acústica no sistema de climatização.
- Instalação de novo sistema de climatização para atendimento ao 2º andar.
- Para os cômodos com climatização independente, serão substituídos os equipamentos existentes por novos equipamentos do tipo *split*.

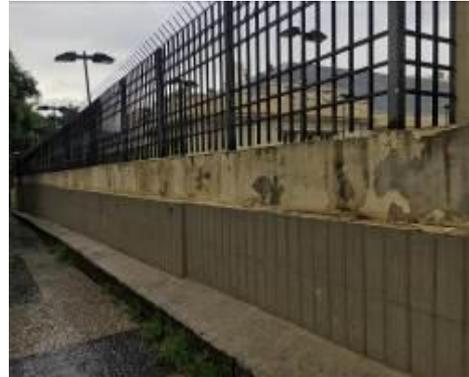
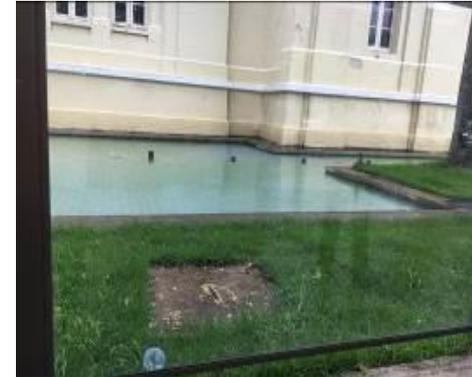
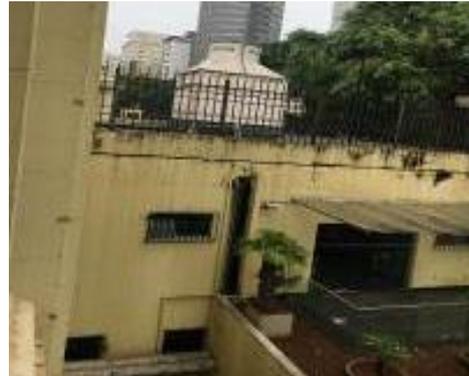
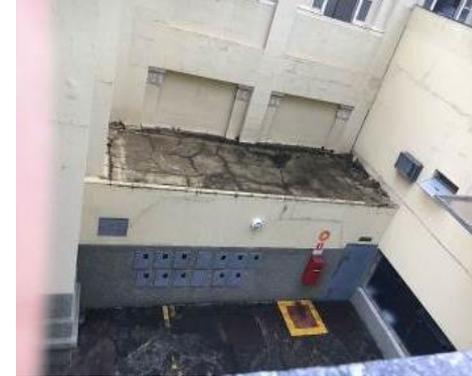
Patologias construtivas: Arquitetura

- Fachadas com infiltração.
- Fechamento em vidro quebrado e danificado.
- Danos e infiltrações nas fontes na fachada frontal.
- Janelas deterioradas.
- Falta de acessibilidade em algumas instalações sanitárias.
- Acúmulo de água em lajes internas.
- Revestimentos em carpete deteriorados, em não conformidade com a Classe A de Resistência ao Fogo.
- Peças da cobertura de vidro quebradas ou trincadas.

- Execução de novas impermeabilizações, pingadeiras e coberturas, de maneira a solucionar os problemas de infiltração existentes. Restauro dos rebocos e pinturas danificados.
- Revitalização das fontes e fechamento em vidro nas fachadas.
- Recuperação e restauração das esquadrias em madeira danificadas pelo tempo.
- Adequação de todas as instalações sanitárias à NBR 9050 (Acessibilidade).

- Substituição dos revestimentos das áreas molhadas devido à troca da tubulação de água fria.
- Execução de nova pintura.
- Substituição do carpete e outros materiais que não estão classificados como resistentes ao fogo.
- LUMINOTÉCNICO: Substituição de toda iluminação por sistema em LED.
