INTERVENÇÃO CIVIL NAS FONTE MAYRINK I, II E III

Fonte Mayrink - Caxambu/MG

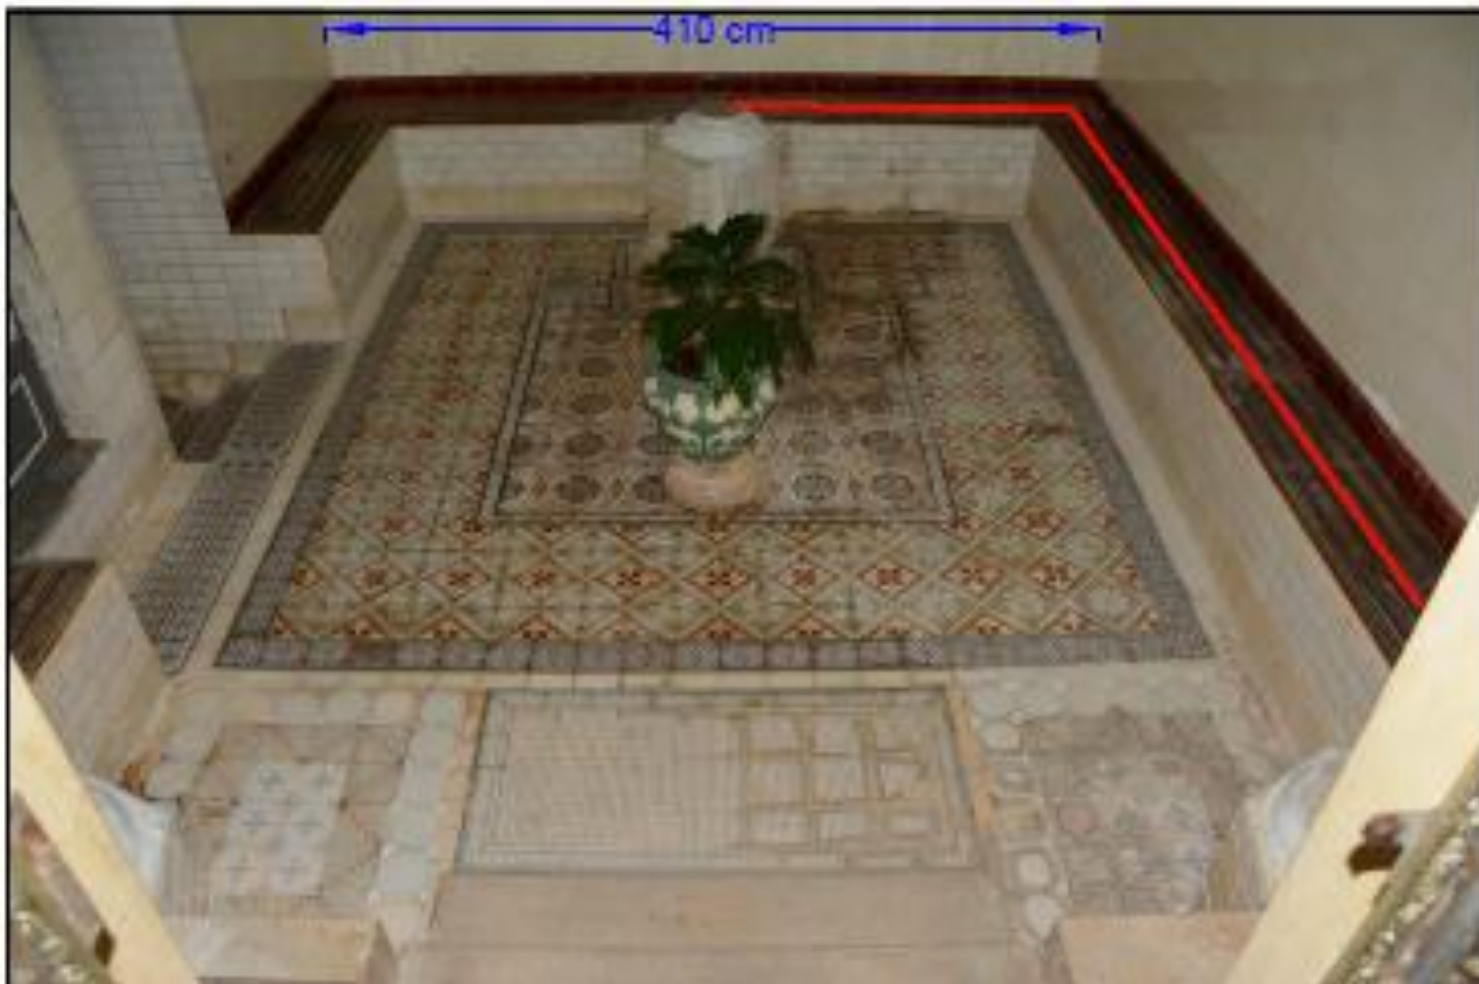
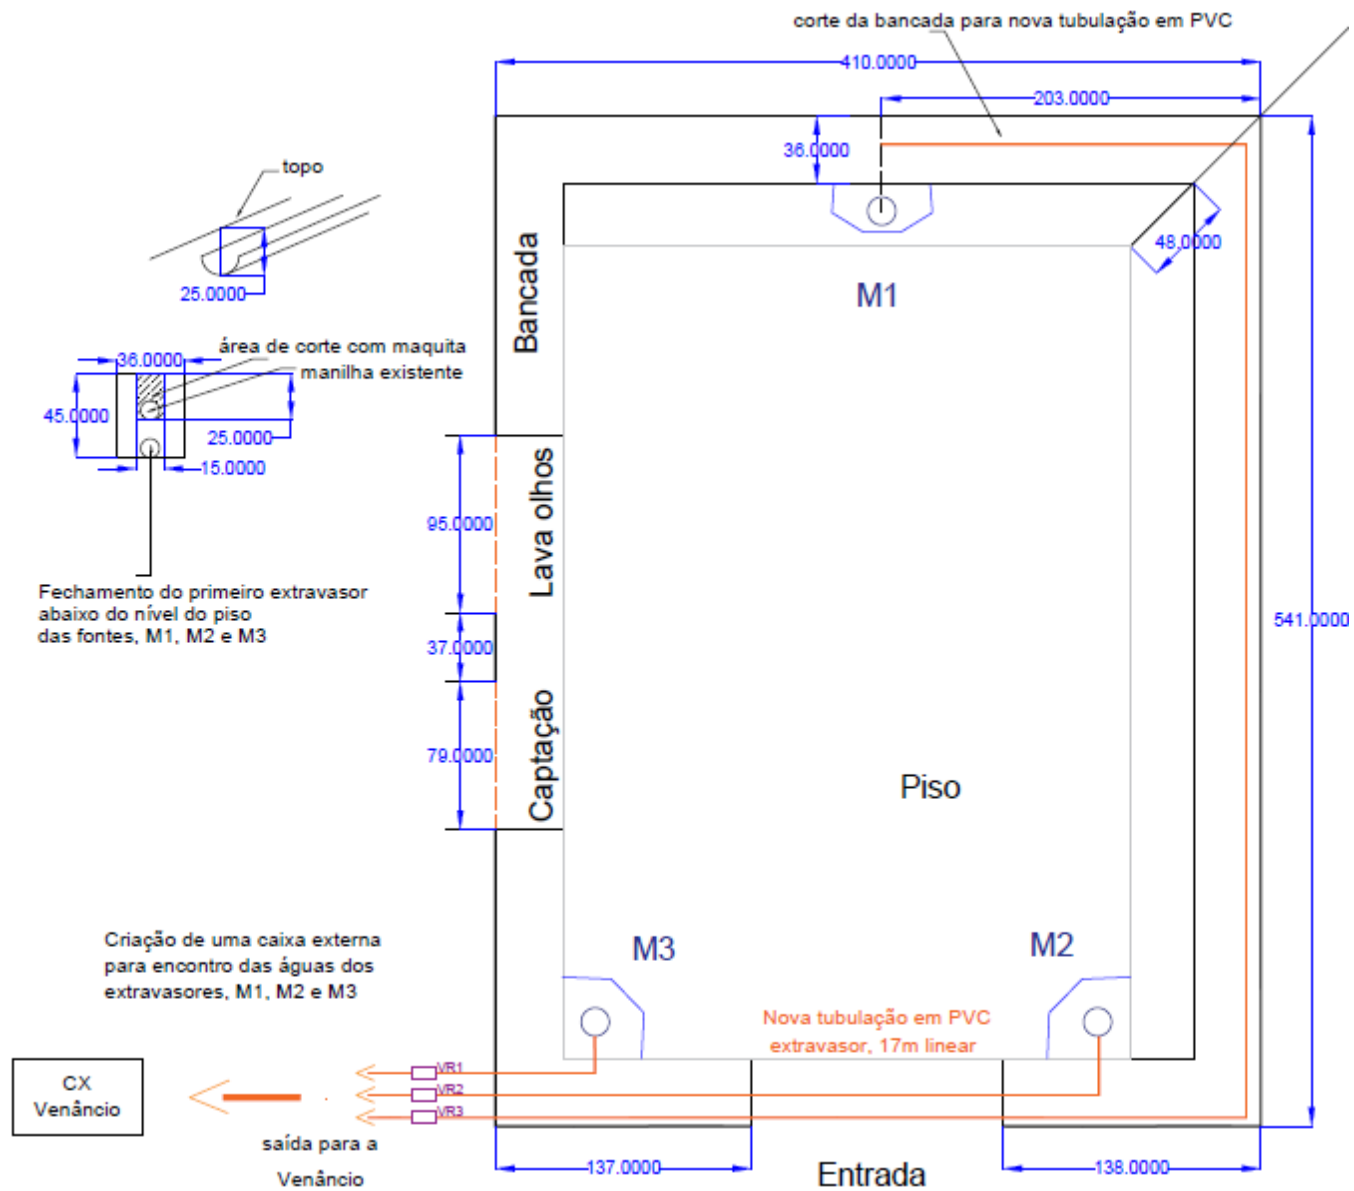
- As captações não apresentam infiltrações na tubulação;
- As análises microbiológicas mostraram boa qualidade das águas subterrâneas;
- A tubulação de drenagem, vedada no passado, apresenta deterioração e fluxo de água;
- escoamento da água de drenagem em ralo aberto no piso do fontanário;
- Extravasores interconectados favorecendo a mistura das águas das fontes;
- Retorno dos extravasores que aduzem água para o balneário;

Detectada possibilidade de contaminação externa a fonte.

Objetivo: promover o isolamento de cada captação, a fim de restringir a comunicação entre elas e com as águas superficiais.

- Tamponamento dos drenos;
- Substituição da tubulação dos extravasores;
- Verificação da drenagem superficial entre o morro de Caxambu e a fonte.
