Ofício nº 2067/2018-FISCALIZAÇÃO/DNPM/MG

Assunto: **Encaminha autos de infração, complemento ao Auto de Interdição nº 26/2018 e cópia de relatório de vistoria**

COMPLEMENTO AO AUTO DE INTERDIÇÃO Nº 26/2018-DNPM/MG, DE 22/08/2018

SUPERINTENDÊNCIA DO DNPM/MG**PARECER Nº 27/2018/DNPM-MG/VARM-RAFA****Referência:** Processo nº 000.278/1945.**Interessado:** Companhia de Desenvolvimento Econômico de Minas Gerais.**Assunto:** Relatório de vistoria. Análise de pedido de desinterdição.

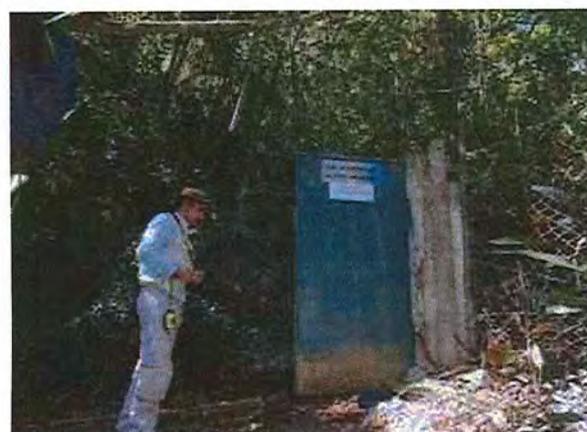
Figura 10 – Cerca e portão para acesso restrito à área do entorno da Fonte Magnésiana

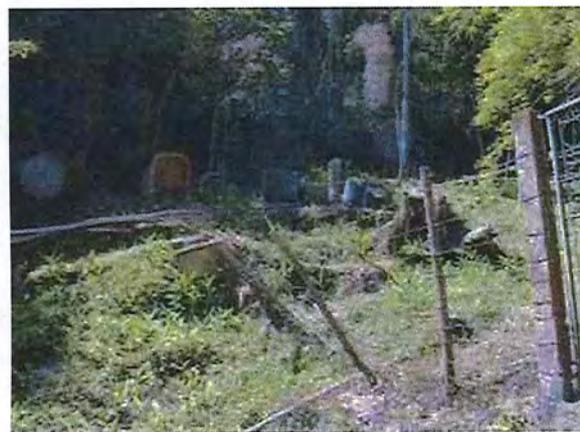
Figura 11 – Área de acesso restrito próxima à Fonte Magnésiana.

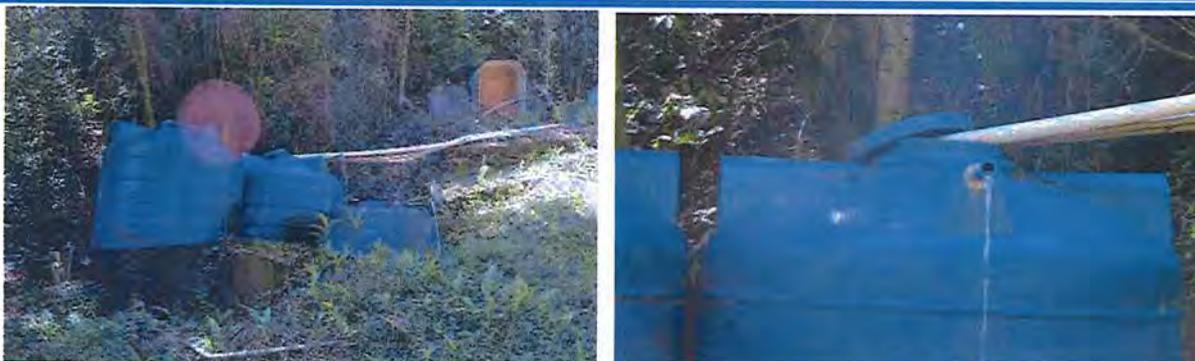
Captação de água de uso geral	A água captada para uso geral é conduzida para um reservatório de alvenaria e também para um conjunto de três reservatórios de PVC. A tubulação é de PVC, sendo parte aérea sem suportes, parte sobre o solo e parte enterrada, sem possibilidade de verificação de possíveis vazamentos e/ou pontos de contaminação.

Figura 29 – Reservatórios de água de uso geral.

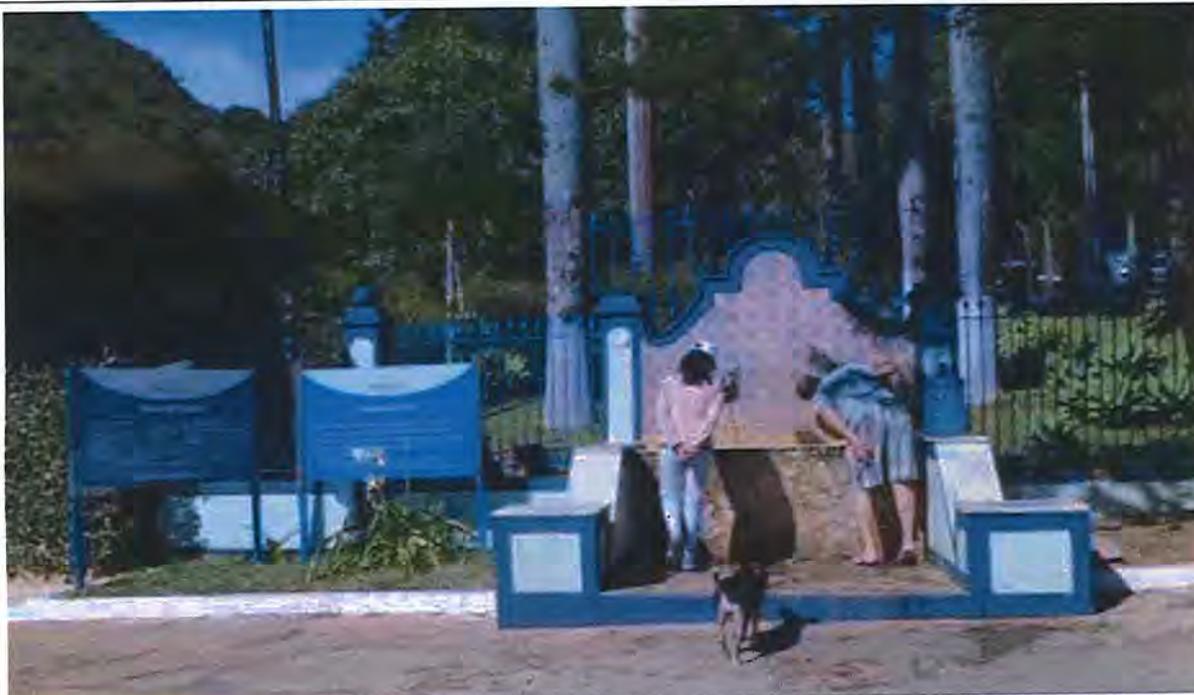
Identificação do fontanário	Itens não satisfatórios (caso haja) / observações
Fontanário (chafariz) próximo da portaria	<p>Segundo informações fornecidas pela empresa, o Fontanário (chafariz) instalado próximo à portaria é abastecido por água da Fonte Magnesiana.</p> <p>2 – A tubulação de condução de água para o fontanário é de PVC e está em contato com o solo nos trechos em que é possível visualizá-la.</p> <p>7 – Não há telhado para proteção do local.</p> <p>9 – Não é disponibilizado dados de controle de qualidade no local. Há apenas uma placa com dados de composição química, porém sem referência da identificação da análise.</p> <p>10 – Não há orientação ao usuário sobre procedimento de limpeza do vasilhame.</p>
Fontanário (chafariz) próximo das piscinas	<p>O Fontanário (chafariz) instalado próximo às piscinas é abastecido por água da Fonte Radioativa.</p> <p>2 – A tubulação de condução de água para o fontanário é de PVC e está enterrada, não sendo possível sua inspeção.</p> <p>7 – Não há telhado para proteção do local.</p> <p>9 – Não é disponibilizado dados de controle de qualidade no local. Há apenas uma placa com dados de composição química, porém sem referência da identificação da análise.</p> <p>10 – Não há orientação ao usuário sobre procedimento de limpeza do vasilhame.</p>

Figura 32 – Fontanário instalado próximo à Portaria do empreendimento.
