MAPEAMENTO DE DANOS		
LEGENDA		
HACHURA	PATOLOGIAS / DRESCIÇÃO	DIAGNÓSTICOS
	Pátina Biológica	Intepéres, presença de umidade, depósito e concentração de matéria orgânica na superfície degradada
	Desgaste / Irregularidade da camada pictórica e presença de sujidade	Intepéres, presença de umidade, ausência de manutenção e medidas preventivas
	Desprendimento superficial da camada de reboco e/ou pintura	Intepéres, incidência solar, presença de umidade, falta de manutenção corretiva adequada e/ou preventiva e problema de aderência da tinta ao reboco
	Telhos fissurados, quebrados, deslocados ou ausentes	Ausência de manutenção, mão de obra inadequada, intemperes
	Acúmulo de sujidade / manchas negras nas telhas	Intempéres e falta de manutenção preventiva
	Desprendimento da camada de pintura	Intempéres e falta de manutenção preventiva
	Manchas de umidade	Falhas na vedação de telhas, capilarização da água no embasamento, ausência de reparos regulares (repintura e limpeza de superfície)

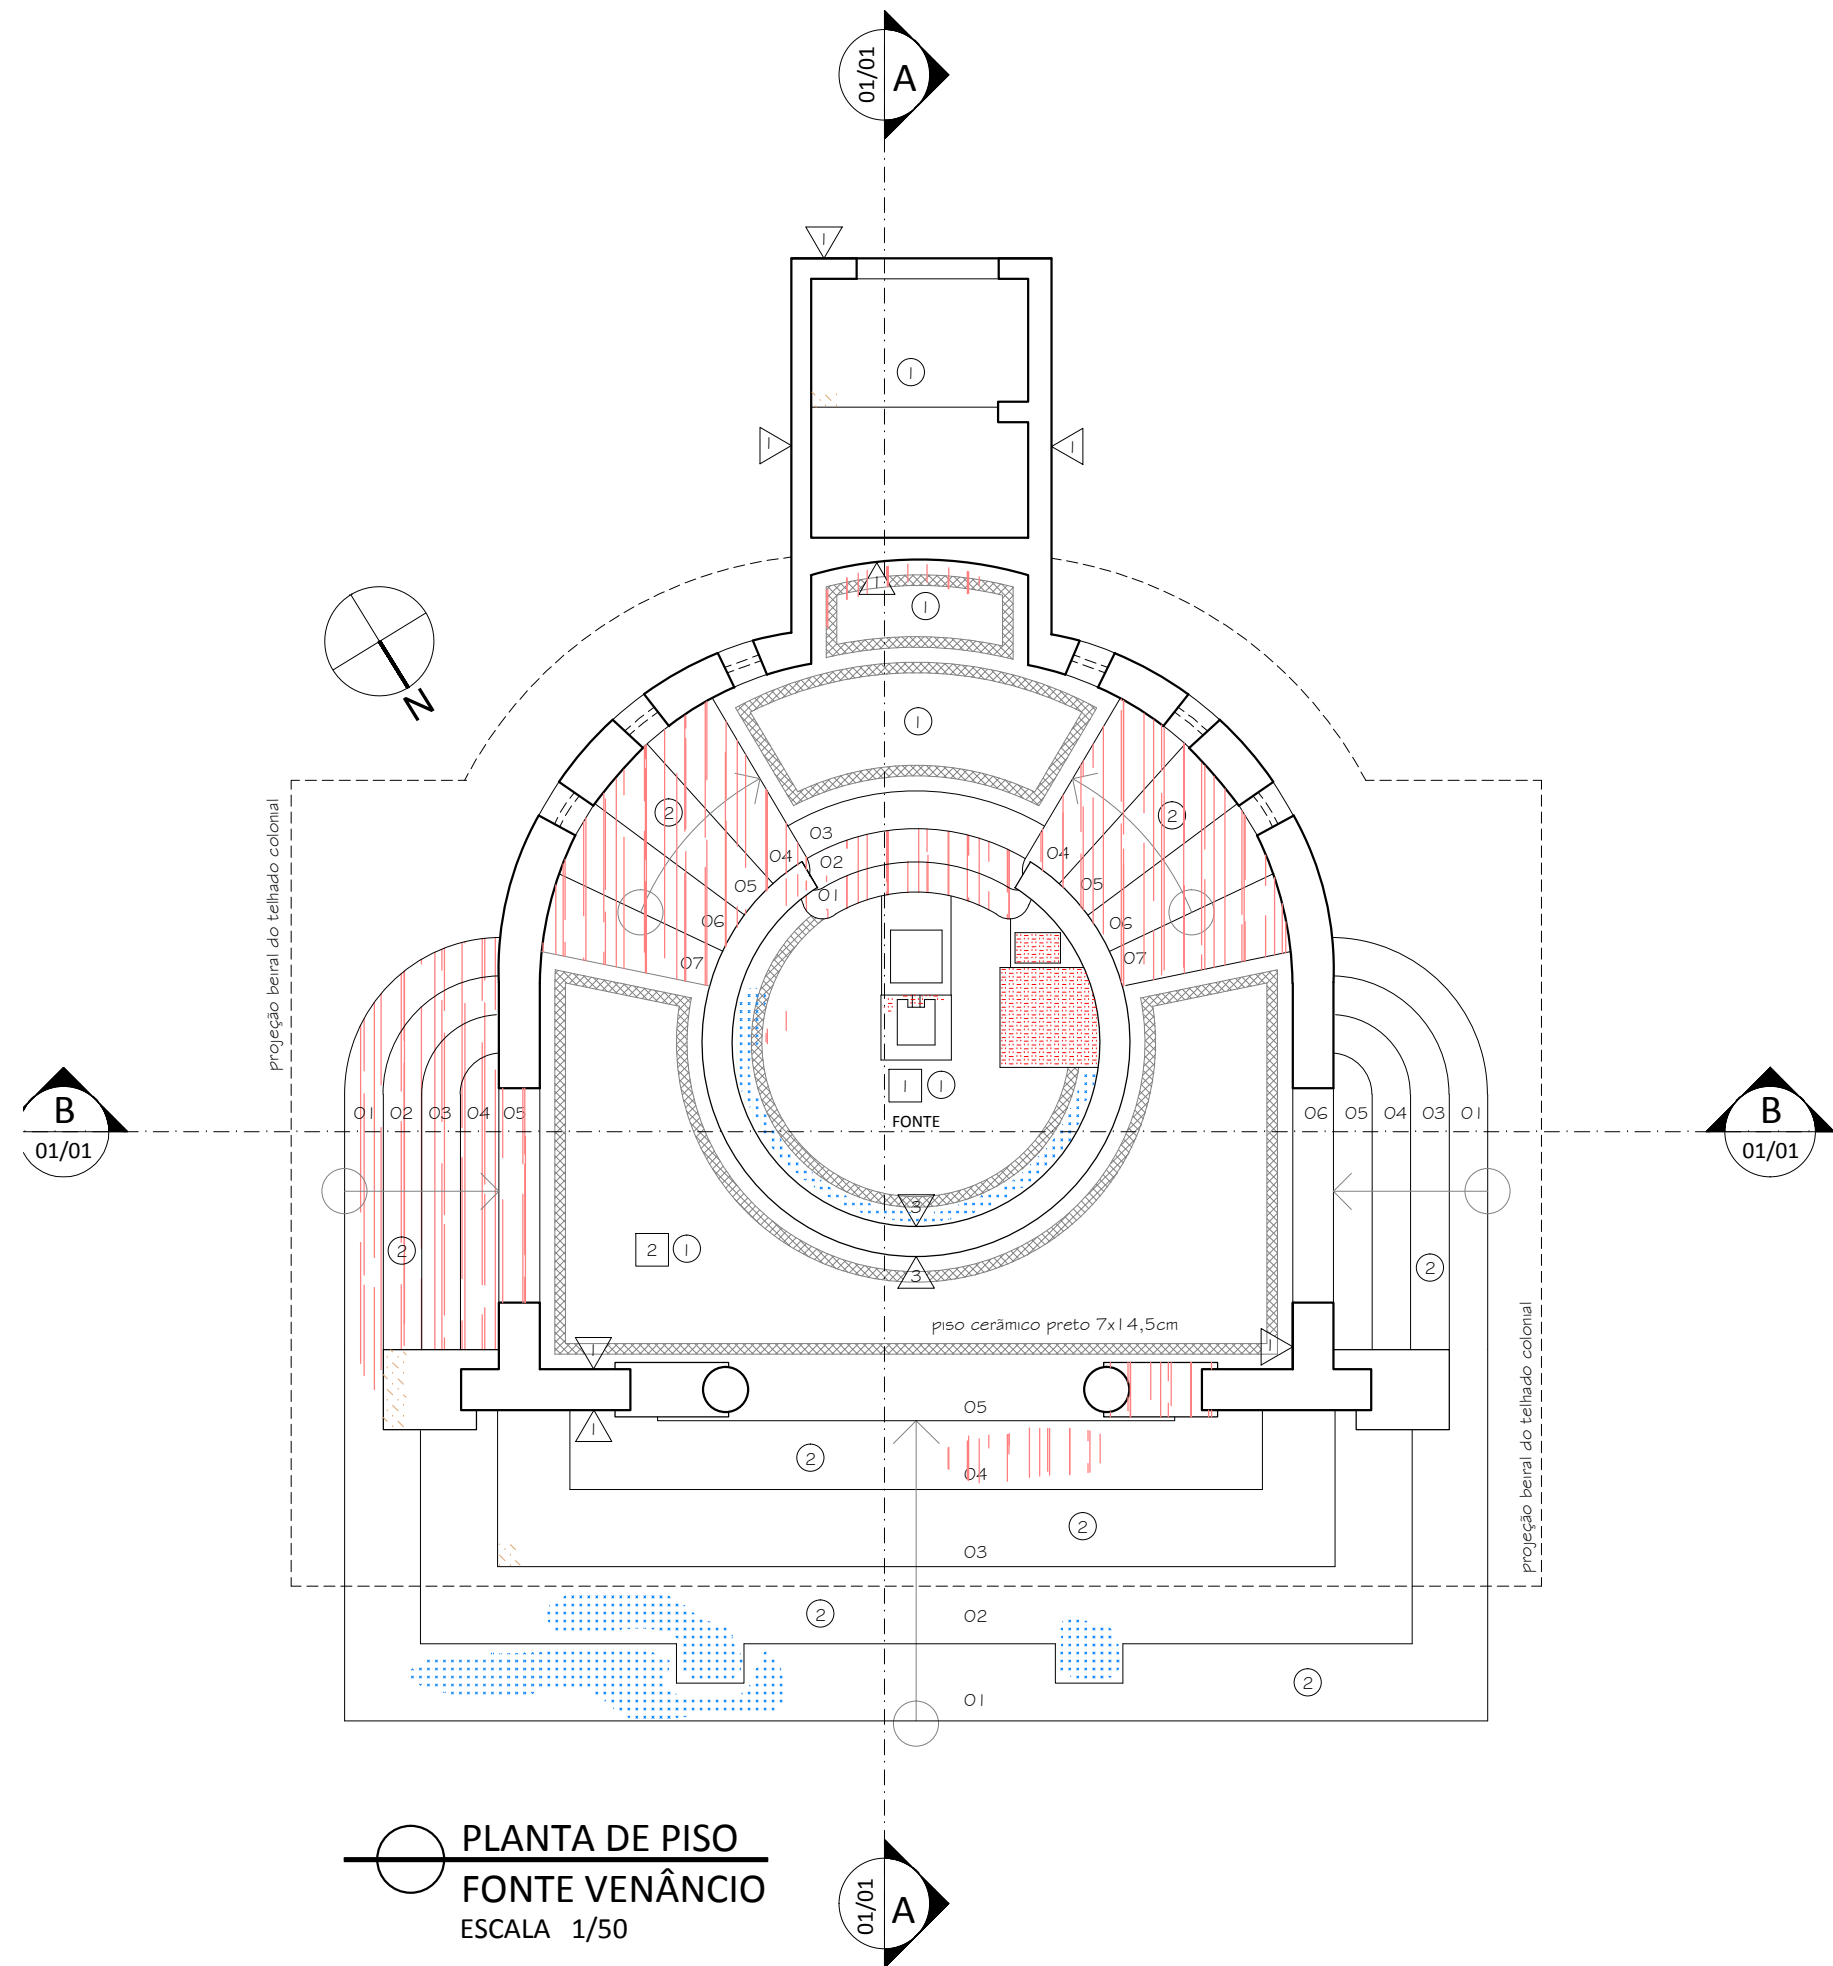
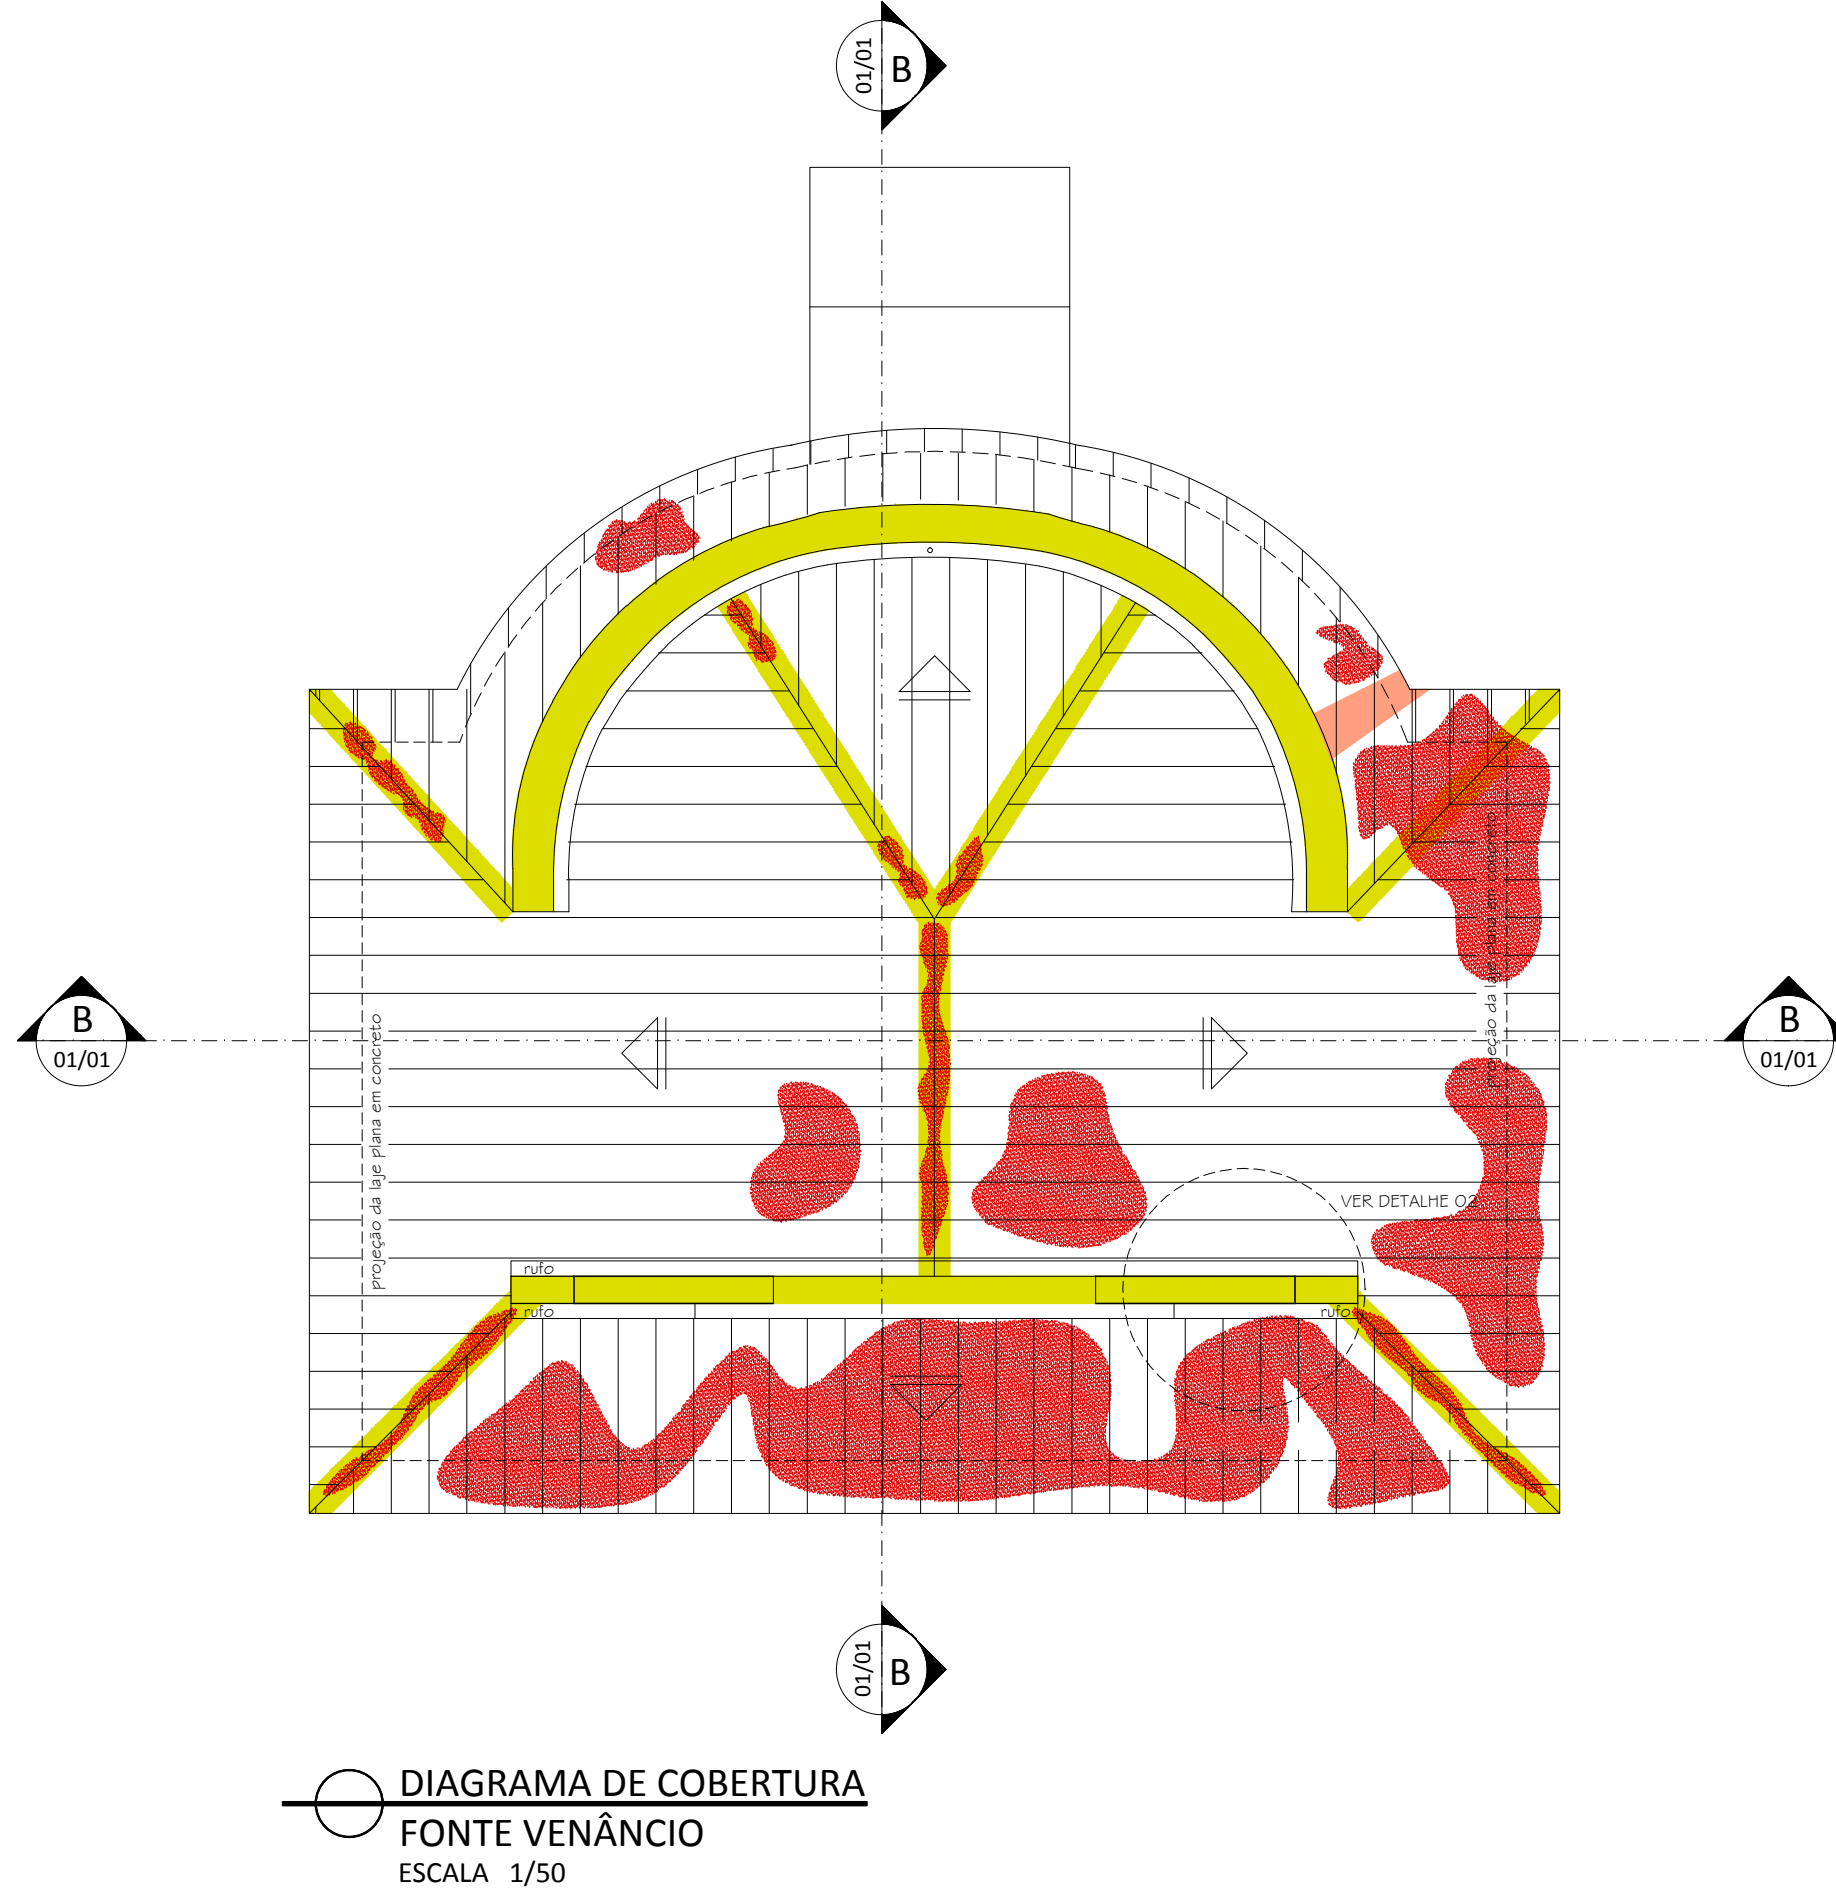
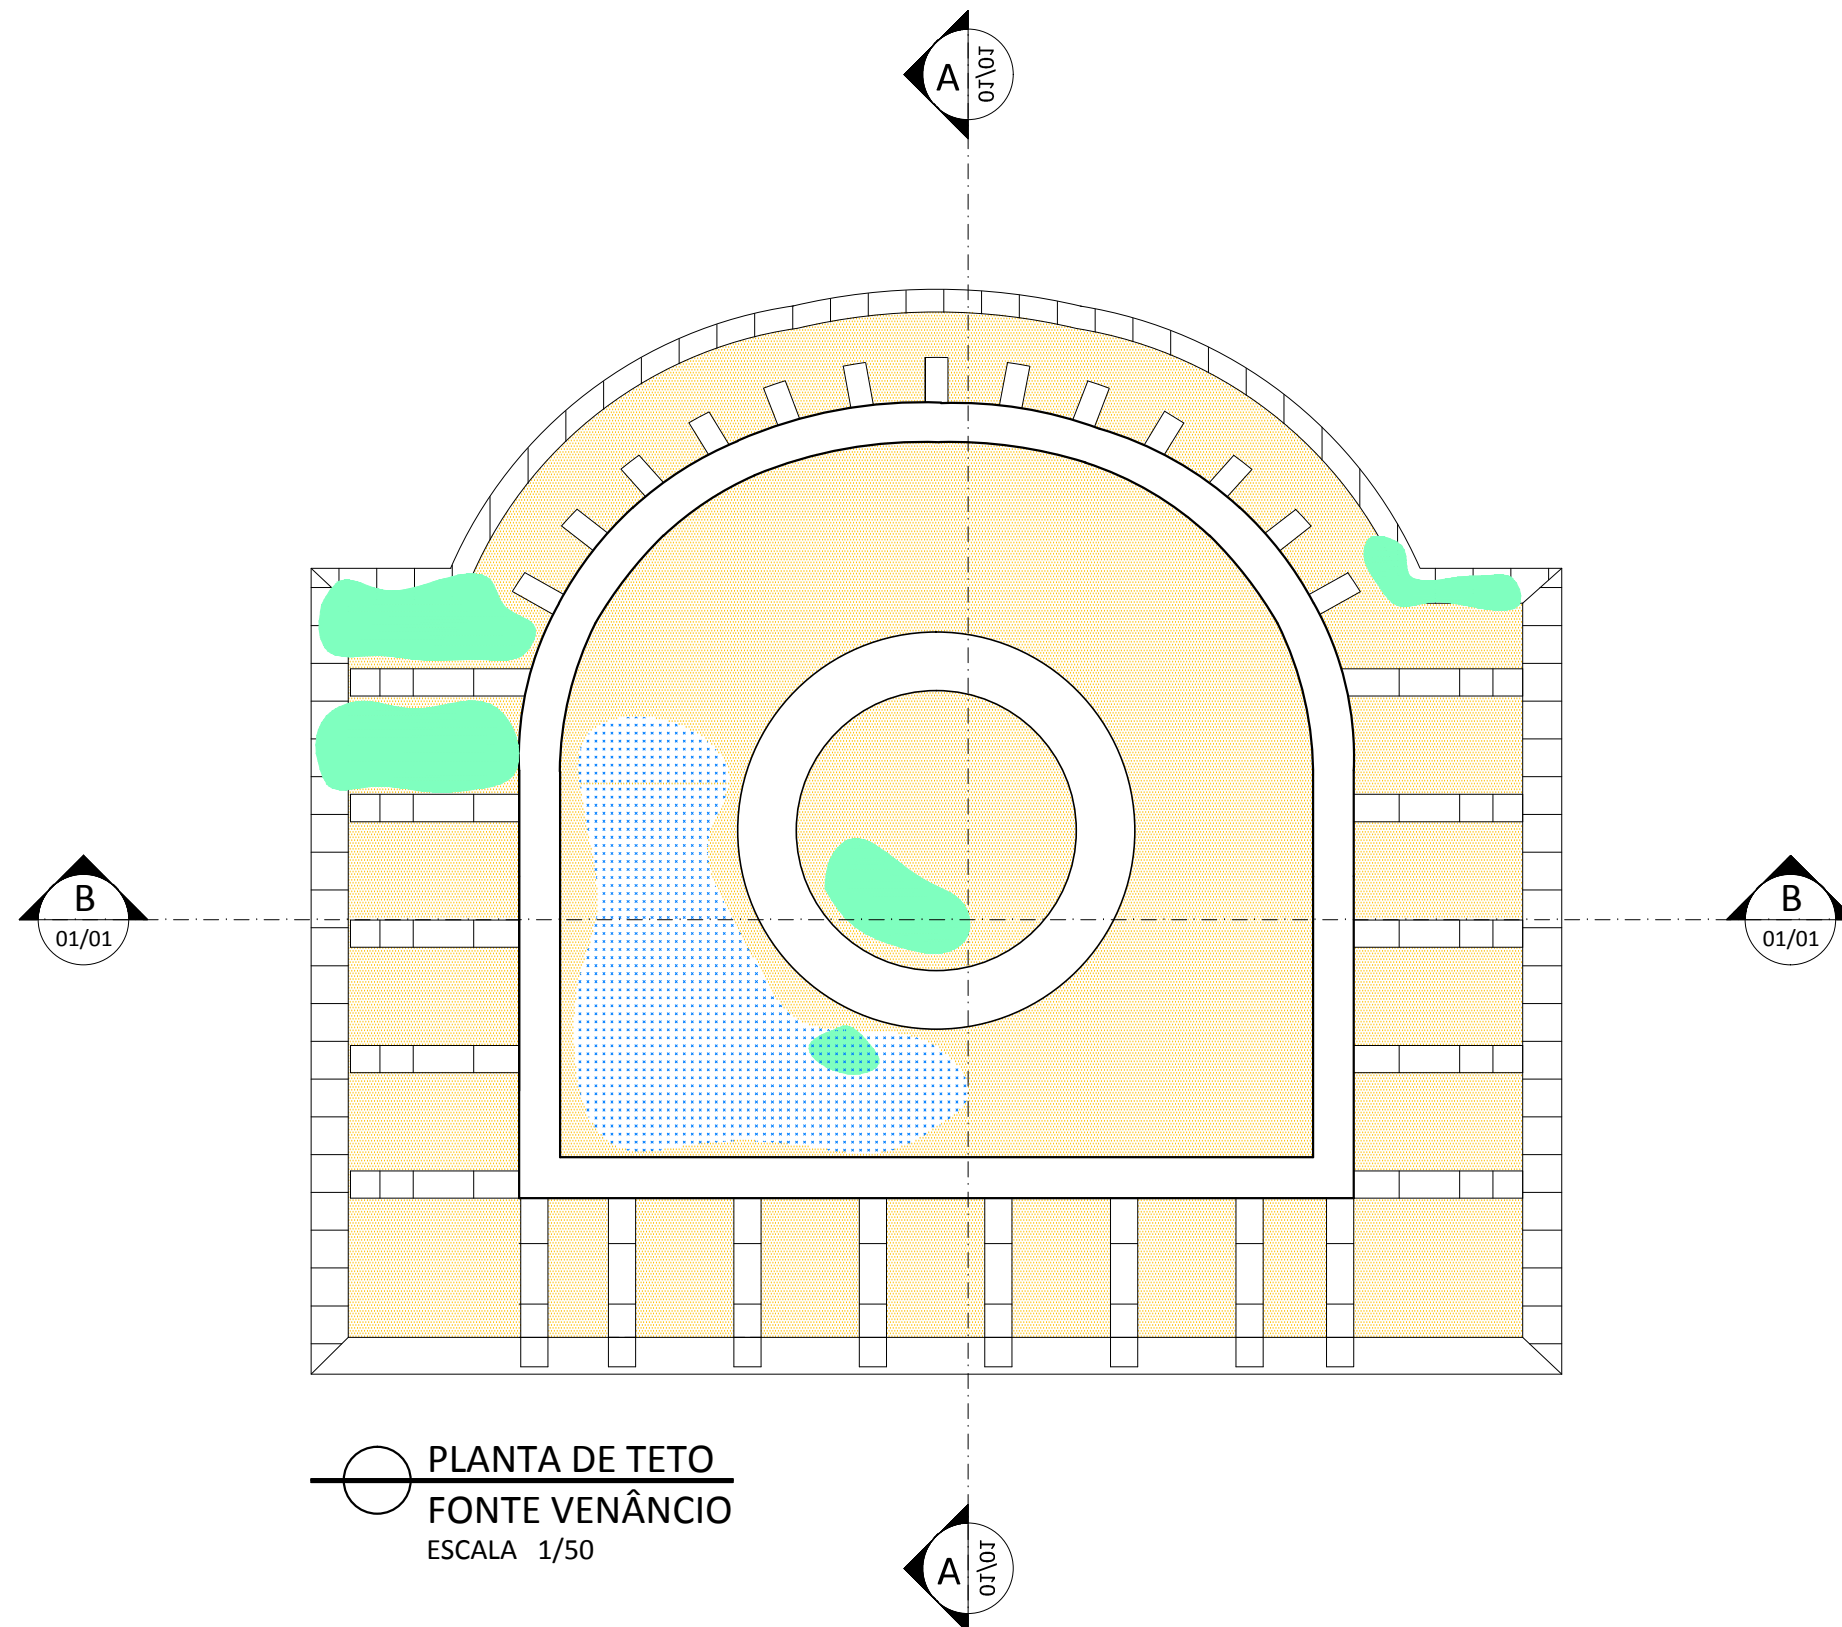
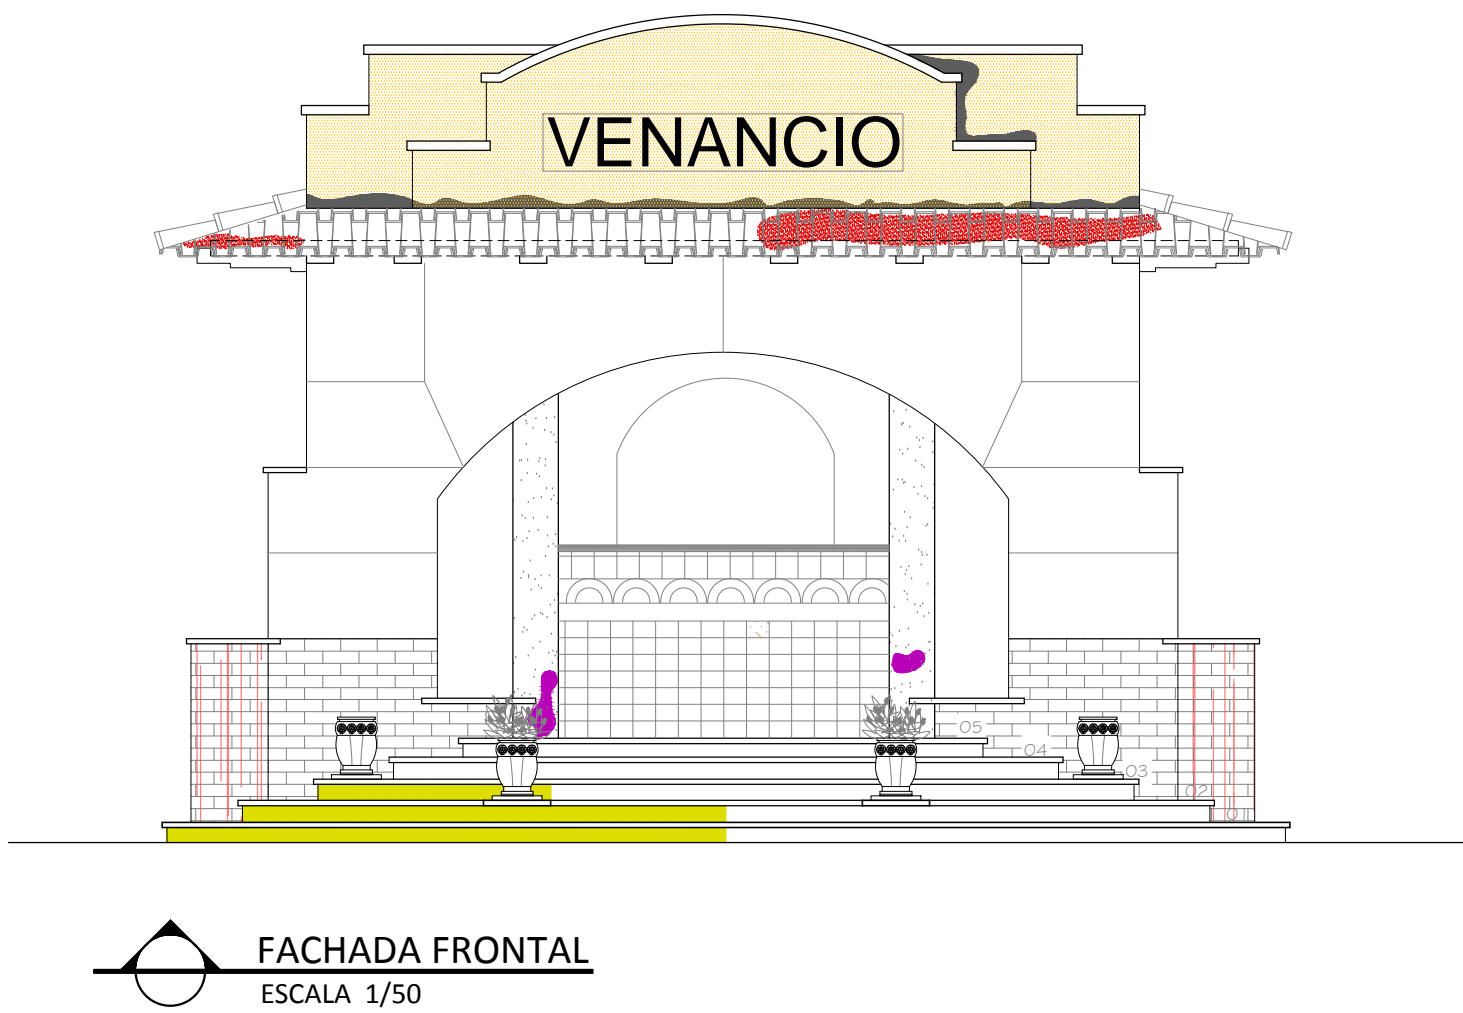
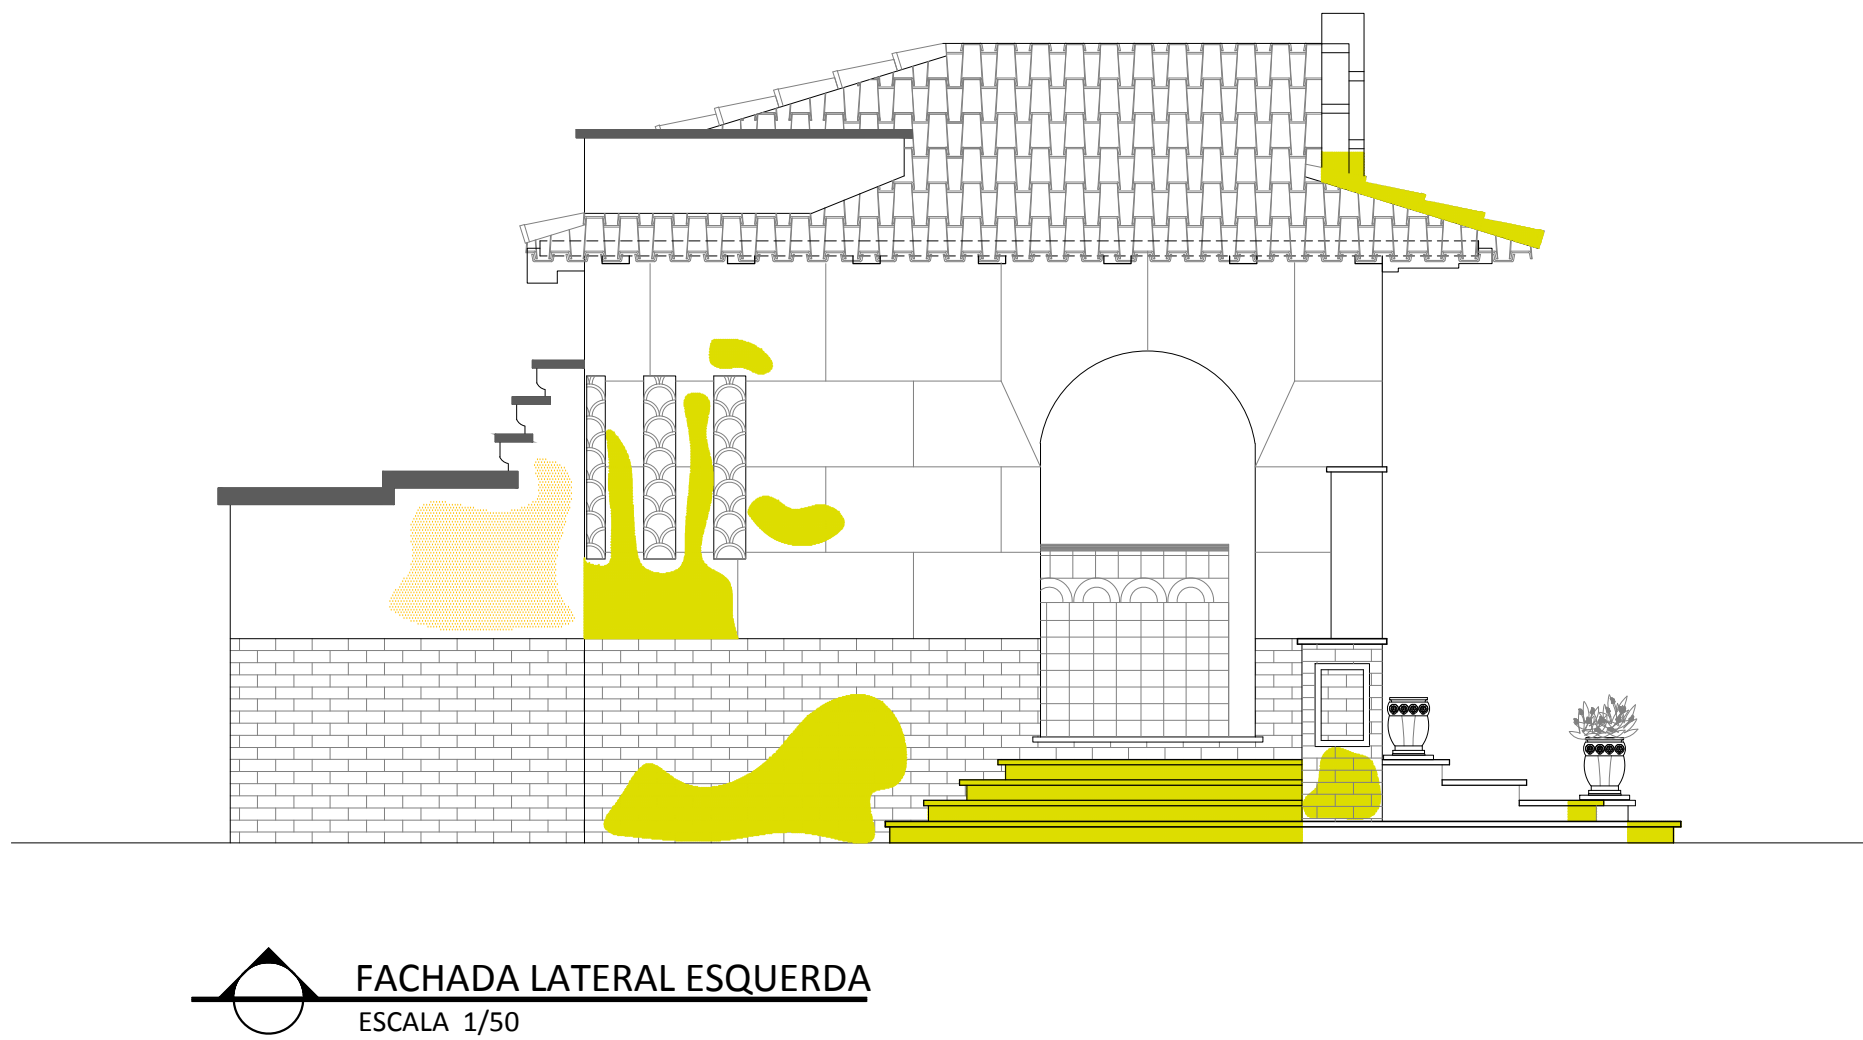
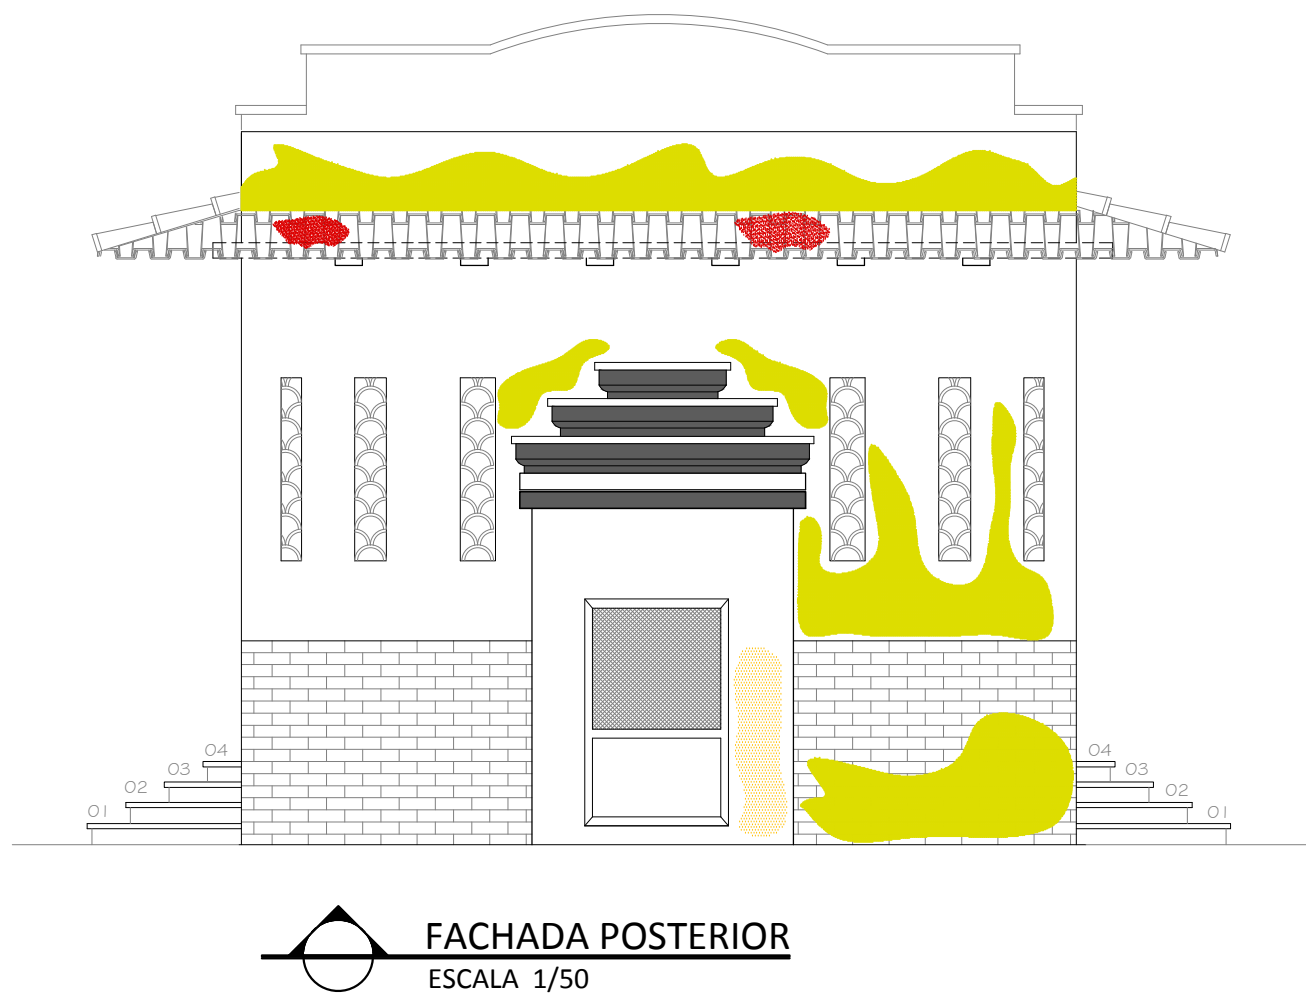
Manchas negras generalizada com perda integral da camada de pintura e eventual, preseça de limo.	Sujidade acumulada por ação de intemperes, presença de umidade, falta de manutenção corretiva adequada e medidas preventiva
	Reboco novo sem acabamento	Em função de reforma recente e falta de acabamento final
	Sujidade superficiais aderidas	Ausência de procedimentos regulares de limpeza
	Trincas e fissuras	Traumas mecânicos em decorrência de requalques, deslocamento e sobrecarga física, fissuramento do reboco em razão de falhas da argamassa
	Revestimento quebrado / faltante	Incidente por ação antrópica, descolamento por infiltração ou problema estrutural
	Desgaste por abrasão	Desgaste provocado por atrito ou raspagem
	Vandalismo e inscrições	Falta de segurança, vigilância constante e ausência de política de preservação e conservação junto a comunidade
	Oxidação de peças metálicas	Ação da umidade, ausência de camada antiferugínosa

Elemento descaracterizante	Intervenção não criteriosa / mão de obra inadequada
