TABELA DE OCORRÊNCIAS E SOLUÇÕES

ENTORNO DO LAGO

OBJETO:		EMPREENDIMENTO			
REFORMA DE EDIFICAÇÕES LOCALIZADAS NO PARQUE DAS ÁGUAS DE CAXAMBU-MG		PARQUE DAS ÁGUAS - CAXAMBU-MG			
PROJETO DRENAGEM		ETAPA:			
ENTORNO DO LAGO - TABELA DE OCORRÊNCIAS E SOLUÇÕES E DETALHE.		PROJETO BÁSICO			
CONTRATO:		DATA:	REV:	FOLHA:	
CXB_PG40_PG407_PB_DRE_DS_8322_R04		10947	09/2020	R04	002/003

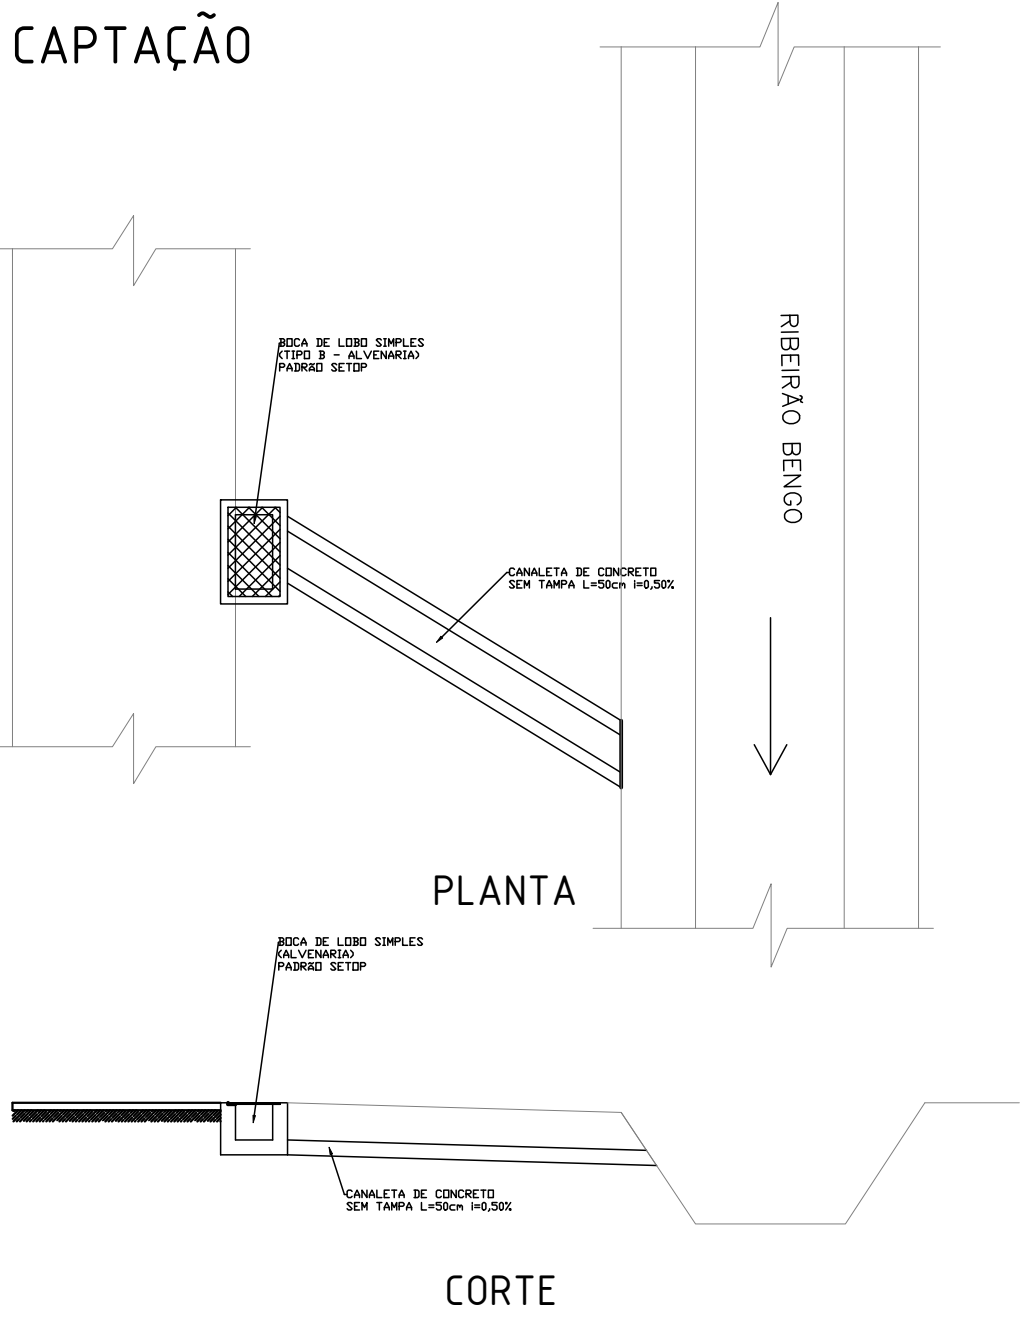
DETALHE DRENAGEM - CAIXA DE CAPTAÇÃO

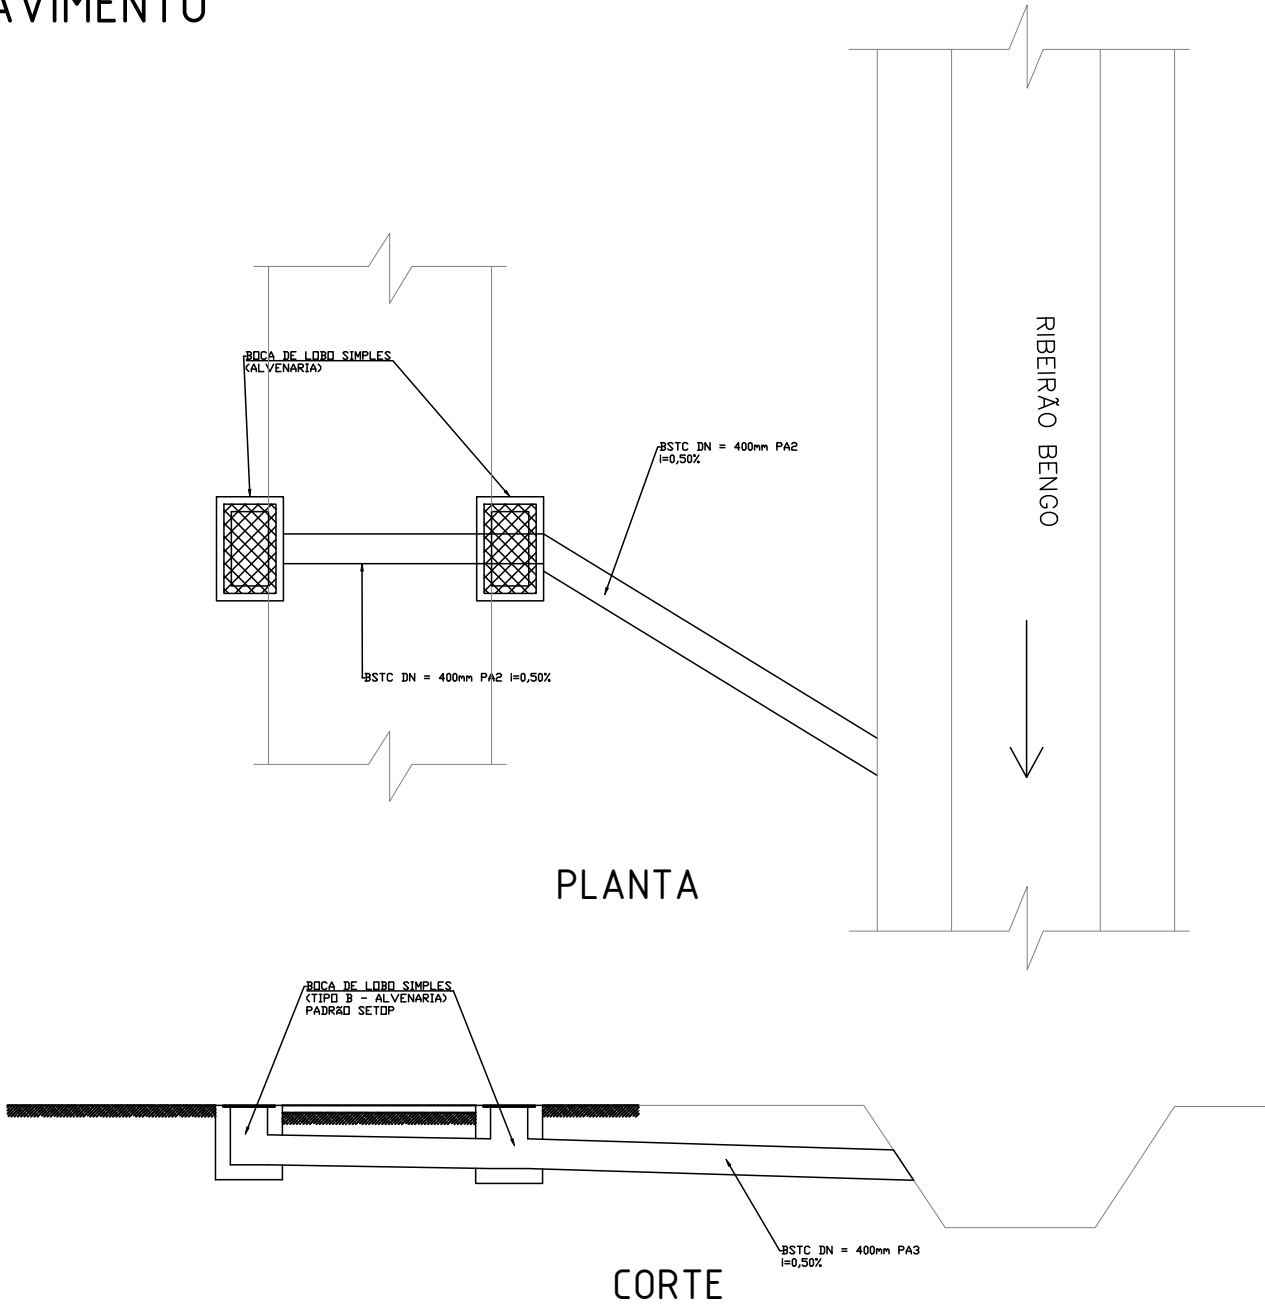
DETALHE DRENAGEM NA TRANSPOSIÇÃO DO PAVIMENTO

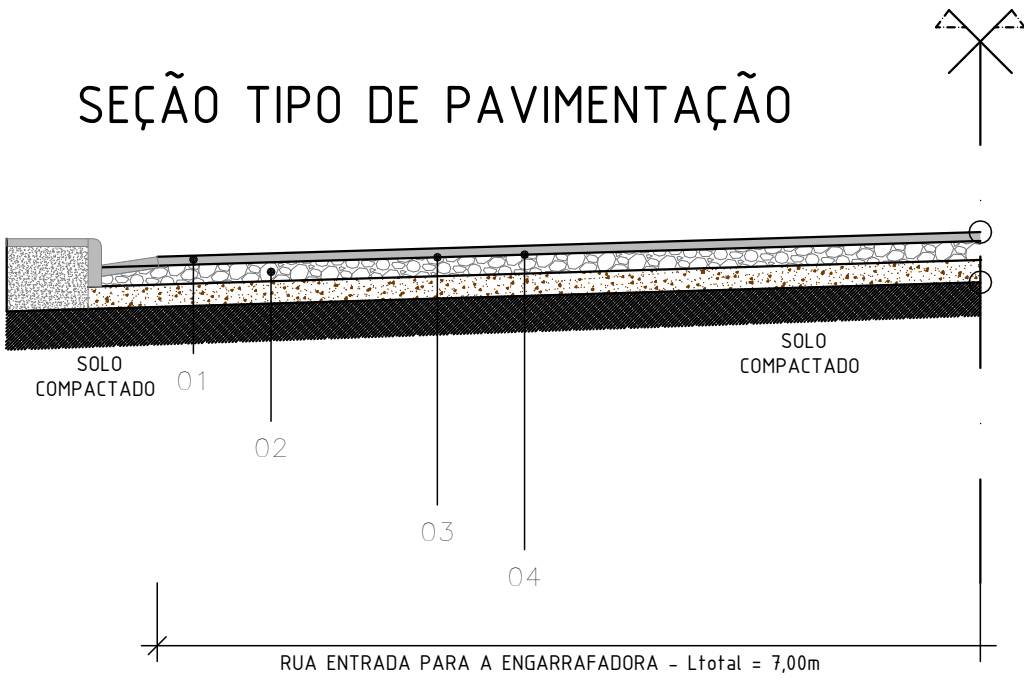
SEÇÃO TIPO DE PAVIMENTAÇÃO

CONCRETO BETUMINOSO USINADO A QUENTE FAIXA "C" DNIT 031/2006-ES - ESP= 3,0 cm
BASE DE BRITA GRADUADA.
ESPECIFICAÇÃO DNIT 141/2010-ES, ESP=20,0 cm, COMPACTAÇÃO NA ENERGIA DE REFERÊNCIA DO PROCTOR INTERMEDIÁRIO,
COM VARIAÇÃO DE UMIDADE +0,50% A +0,50% EM RELAÇÃO A UMIDADE ÓTIMA.

TABELA I - ESPECIFICAÇÕES TÉCNICAS RECOMENDADAS:

CÓDIGO	DESIGNAÇÃO	ESPECIFICAÇÃO
01	CONCRETO BETUMINOSO USINADO A QUENTE - FAIXA C	DNIT 031/2006-ES
02	BASE ESTABILIZADA GRANULOMETRICAMENTE SEM MISTURA - CBR=80%	DNIT 141/2010-ES
03	PINTURA DE LIGAÇÃO COM EMULSÃO ASFÁLTICA TIPO RR-1C	DNIT 145/2010-ES
04	IMPRIMAÇÃO COM ASFALTO DILUÍDO TIPO CM-30	DNIT 144/2010-ES
