R04	Aprovado					23/11/2020
R03	Em atendimento aos comentários RAT CODEMGE 10.11.2020					12/11/2020
R02	Em atendimento aos comentários RAT CODEMGE 16.10.2020					20/10/2020
R01	Em atendimento aos comentários RAT CODEMGE 24.09.2020					30/09/2020
R00	Emissão inicial - FORZAFIX ENGENHARIA					11/09/2020
REV.	DESCRIÇÃO					DATA
OBJETO: REFORMA DE EDIFICAÇÕES LOCALIZADAS NO PARQUE DAS ÁGUAS DE CAXAMBU-MG - VESTIÁRIO DO GEISER

CONTEÚDO: PLANTAS, CORTES, FACHADAS E LOCALIZAÇÃO.						
DISCIPLINA: PROJETO ESTRUTURAL		ETAPA: AP	MUNICÍPIO: CAXAMBU-MG		EMPREENDIMENTO: PARQUE DAS ÁGUAS DE CAXAMBU	
LOCAL: PARQUE DAS ÁGUAS DE CAXAMBU-MG						
ARQUIVO: CXB_PRQAG_10947_PB_EST_DES_B106_R04			DEMANDA: 10947	DATA: 09/2020	REV.: R04	FOLHA: 001/001

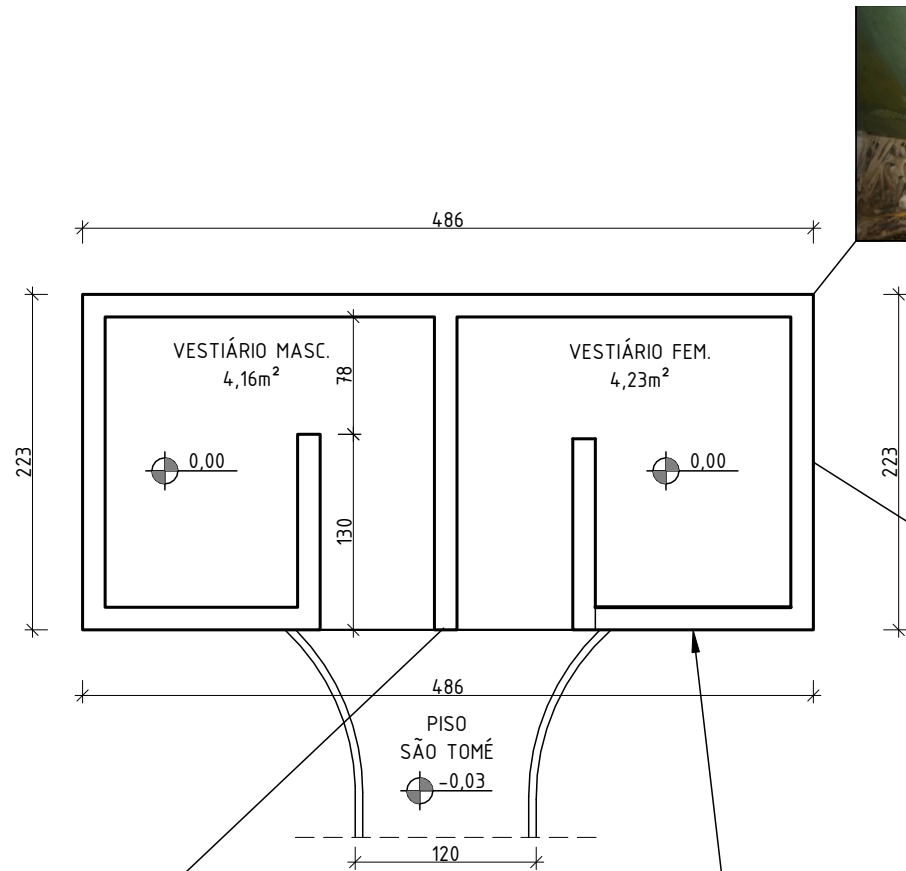
PLANTA
esc.: 1/50

NO PERÍMETRO EXTERNO/INTERNO DA EDIFICAÇÃO, SERÃO NECESSÁRIOS OS SEGUINTE SERVIÇOS:

1) ALVENARIA

- ESCARIFICAR A ALVENARIA ATÉ A ALTURA DE 1,00M, RETIRANDO TODO O REVESTIMENTO;
- EXECUTAR LIMPEZA EM TODA A ÁREA DA EDIFICAÇÃO, RETIRANDO TODAS AS SUJEIRAS;
- EXECUTAR REVESTIMENTO COM REBOCO ATÉ A ALTURA DE 1,00 COM O PRODUTO ANTIUMIDADE QUARTZOLIT (ESP.=2,50CM) E CHAPISCO ROLADO QUARTZOLIT (ESP.=3,0MM) OU SIMILAR DE MELHOR QUALIDADE
- EXECUTAR RECUPERAÇÃO DE FISSURAS/TRINCAS NAS DEMAIS ÁREAS DA EDIFICAÇÃO;

2) PAVIMENTAÇÃO

- LIMPEZA GERAL DA PAVIMENTAÇÃO EXTERNA E APLICAÇÃO DE IMPERMEABILIZANTE INCOLOR (AQUELLA STONE VEDACIT OU OU SIMILAR DE MELHOR QUALIDADE).

3)DRENAGEM

- RECUPERAÇÃO DOS TUBOS DE DRENAGENS EXISTENTES, LOCALIZADAS NO PISO INTERNO DA EDIFICAÇÃO.

NA ESPECIFICAÇÃO TÉCNICA, CXB_PRQAG_10947_PB_DOC_CET_0001, ITEM 9.7, EXISTE METODOLOGIA DE RECUPERAÇÃO DE TRINCAS E FISSURAS POR TIPO. AS MESMAS DEVERÃO SER EMPREGADAS NA EXECUÇÃO DA OBRA. DESTA FORMA, A RECUPERAÇÃO TOTAL NÃO SE RESTRINGE AS ÁREAS APRESENTADAS NESTE DESENHO.
